# Fiches ouvrages

Cours d'eau : Clignon  
 Département : Aisne  
 Commune : Bézu Saint Germain  
 Date de visite : 20/07/2012  
 Propriétaire : NC  
 Gestionnaire : NC  
 Coordonnées RGF 93 : 729 012,83  
 6 887 875,28  
 N° ROE : -  
 Type ROE : -  
 Sous type ROE : -

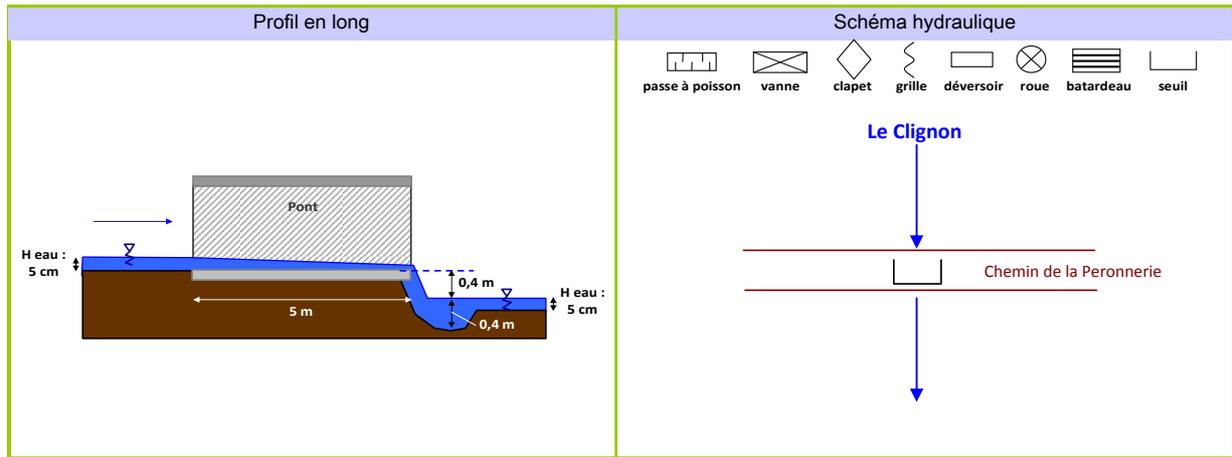
**Caractéristique des ouvrages**

Chute entre l'aval du radier du pont et le terrain naturel.

Le pont doit être maintenu pour permettre le passage de véhicules au dessus du cours d'eau. Cependant, le maintien du seuil lui n'est pas nécessaire, il faudrait donc conserver le pont mais en supprimer le seuil / aménager le radier.

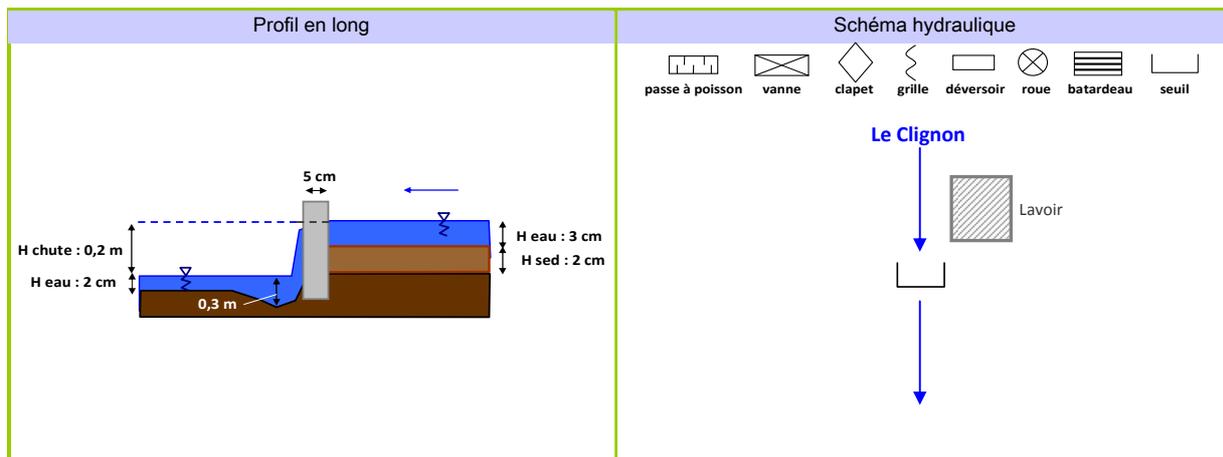
**Caractéristique des ouvrages**

Il n'existe plus aucune contrainte nécessitant le maintien de cet ouvrage qui serait aisément supprimable.

Échancrure centrale de 40 sur 10cm.

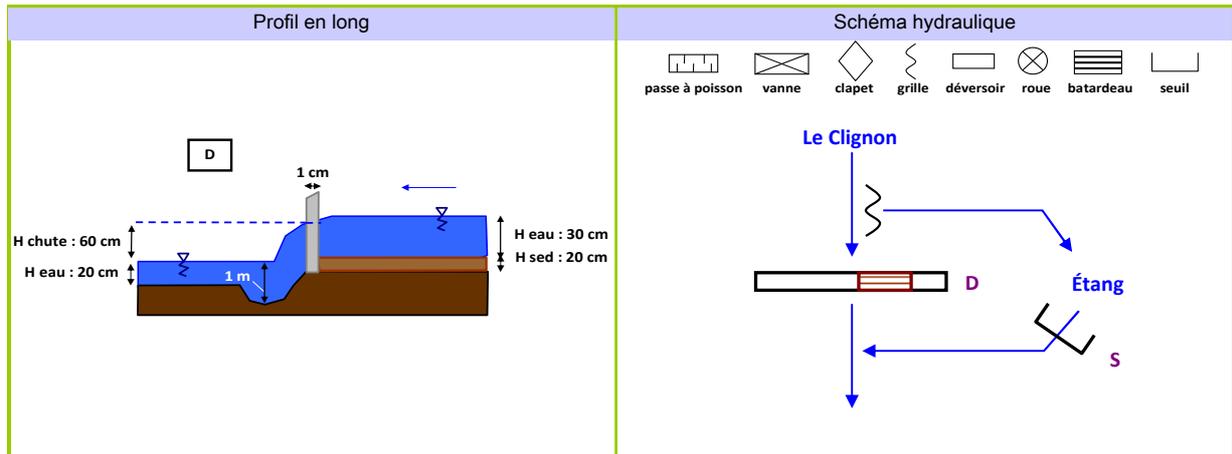
### Caractéristique des ouvrages

Le déversoir présente un batardeau.

Il y a un important renard latéral en rive droite ; le déversoir menace donc de se rompre et doit être repris. La réflexion sur son maintien, arasement ou suppression est donc prioritaire.

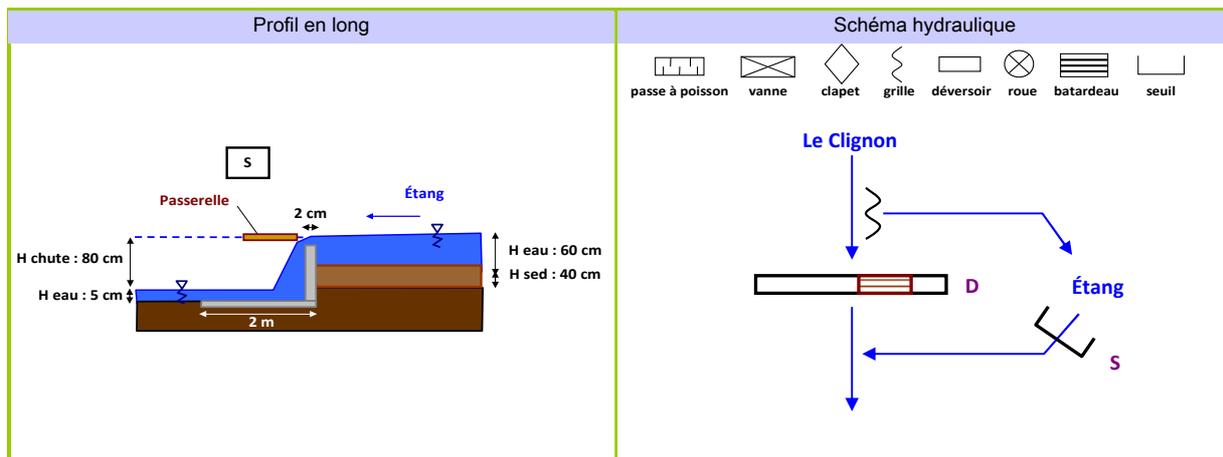
**Caractéristique des ouvrages**

Le seuil est modulable par un batardeau de 60 sur 10 cm.
