PPRI DE BERZY LE SEC (02)

Rapport de phase 1

DIRECTION  
DEPARTEMENTALE  
DES TERRITOIRES DE  
L' AISNE

Rapport n° : 15F-186-RA-1

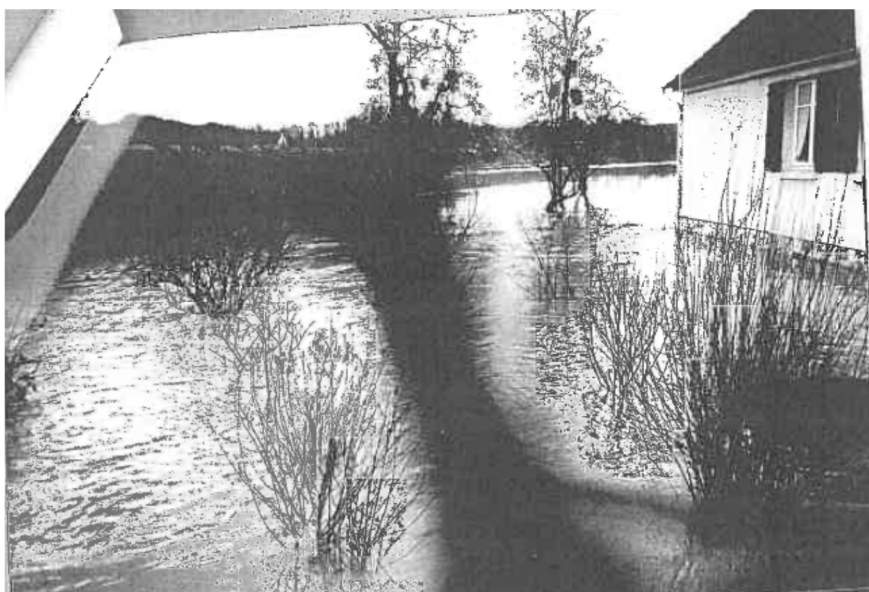
**Figure 5-3 : Débordement de l'Ourcq en décembre 1993 sur la commune de Breny, localisation ?  
(source : Dossier CATNAT)**

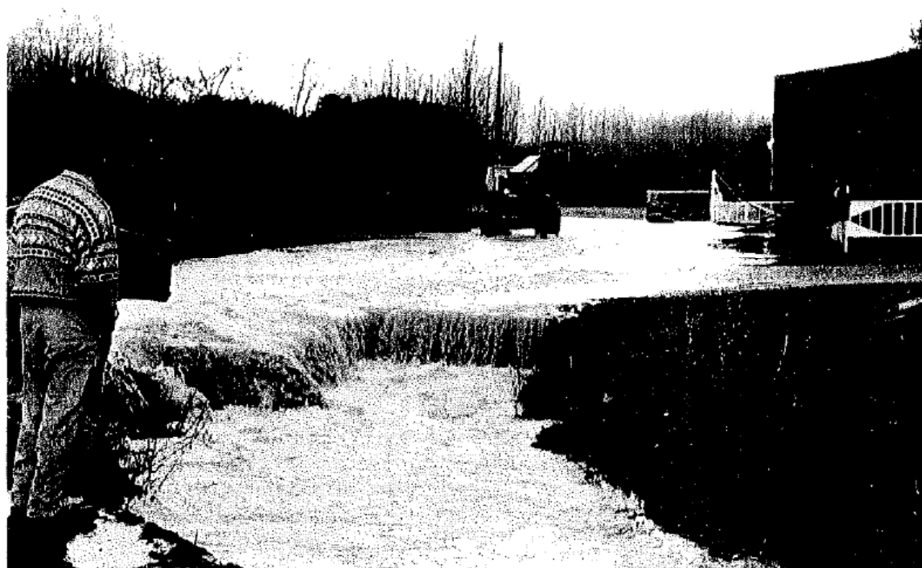
**Figure 5-4 : Débordement du ru du Chaudailly en mars 2001 (ferme de la Poste, rue du Pont ;  
Source : Mairie)**

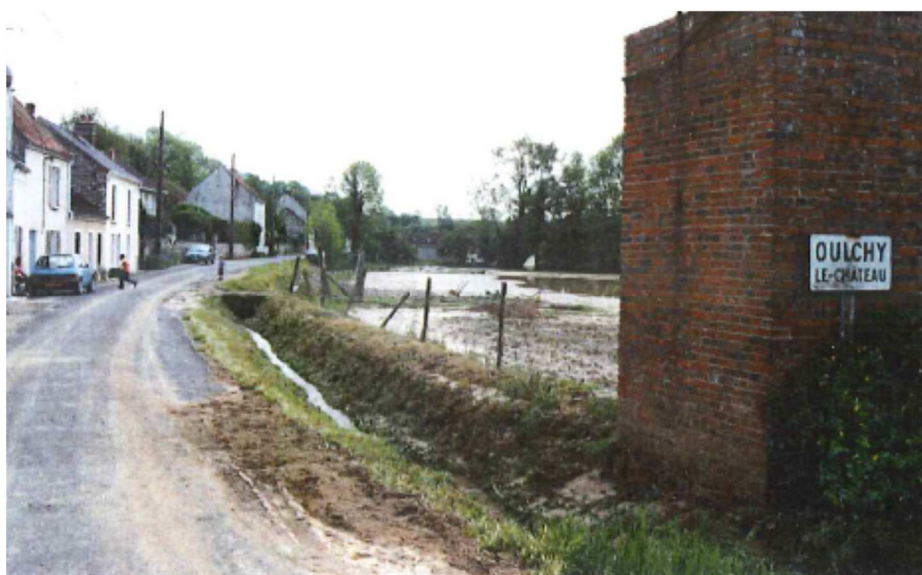
**Figure 5-5 : Débordement le 6-7 mai 2000 du ru en provenance d'Oulchy-la-ville combiné à des  
coulées de boues (rue de la Fournelle à Oulchy-le-Château ; Source : Mairie)**

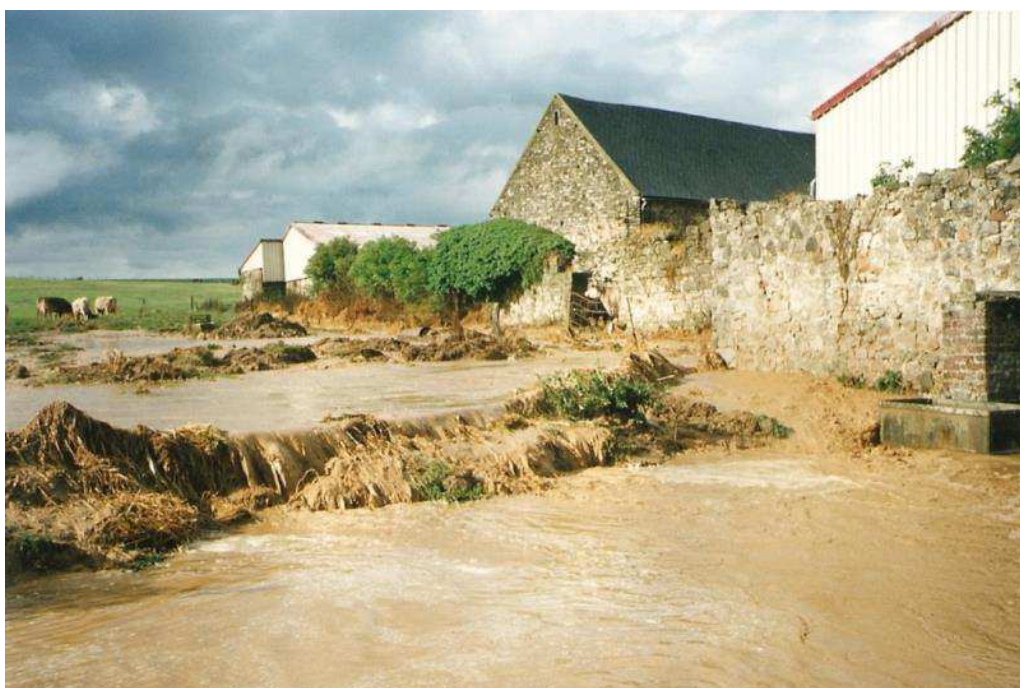
**Figure 5-6 : Ruissellement et coulée de boue à Saint-Rémy-Blanzy lors de l'orage de juillet 1995**  
(Source : Mairie)

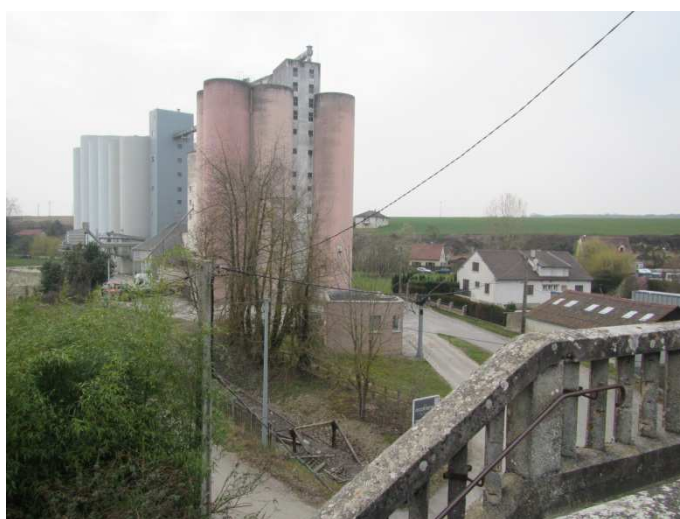
Rive droite de l'Ourcq en aval de la départementale  
et au nord de la voie ferrée. Le ru de Chaudailly  
passe derrière les premières maisons et le silo

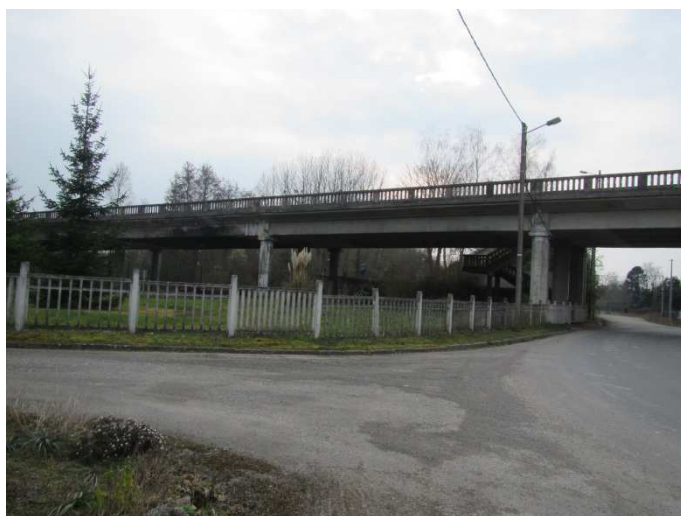
Vue depuis l'amont du pont de la départementale  
(OH\_BR2)

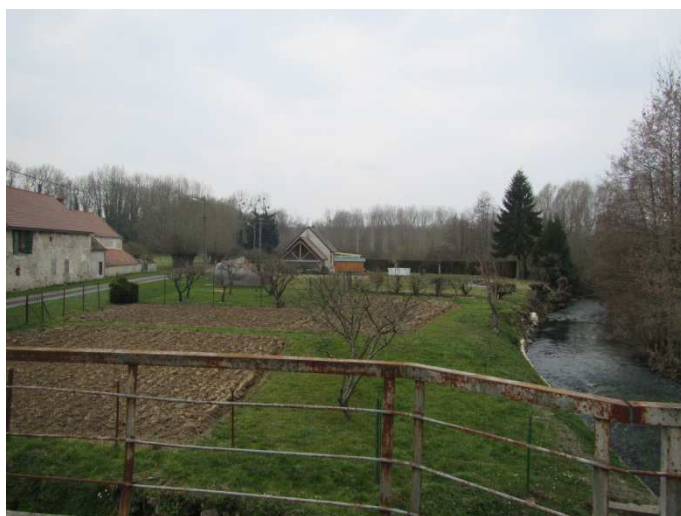
L'Ourcq en aval du pont OH\_BR10. Vue sur la rive gauche. La maison de M. le Maire, visible au fond, a été touchée par les inondations de l'Ourcq, notamment en juillet 2000. Ce secteur a également été touché par des ruissellements (ZI\_BR1), notamment lors de l'orage de juillet 1995

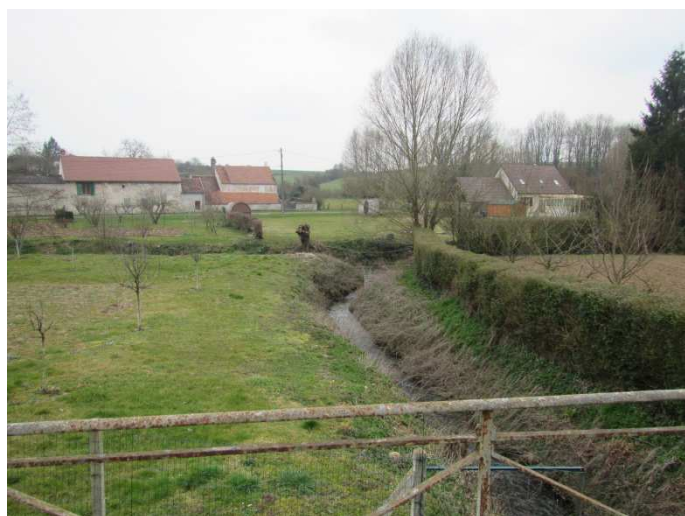
Le ru du Chaudailly se jetant dans l'Ourcq après son passage sous la voie ferrée (OH\_BR6) et la route (OH\_BR7)

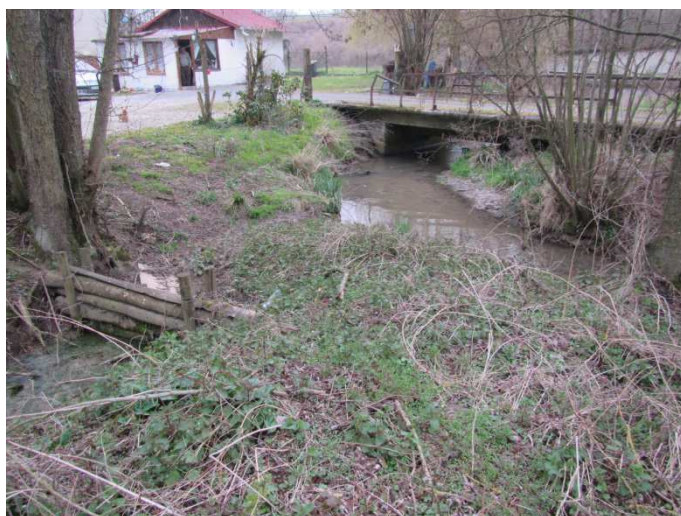
Le ru de Chaudailly peu avant son passage sous la départementale et son bras de décharge barré par un petit seuil en bois (OH\_BR4).

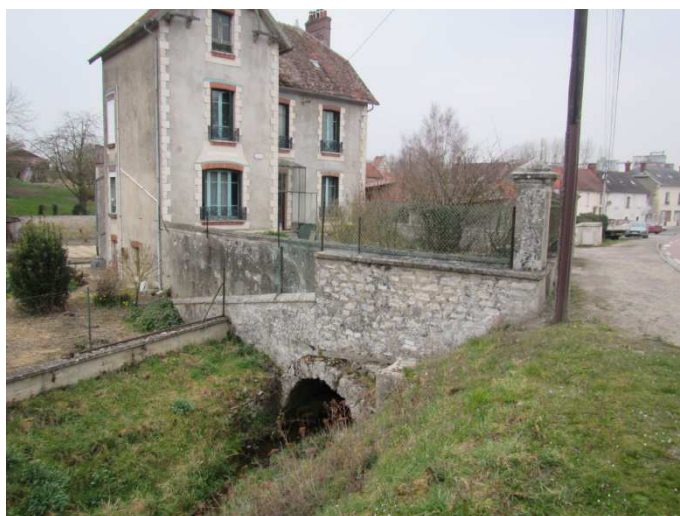
Le ru du Villon entrant dans sa portion busée au  
passage du village

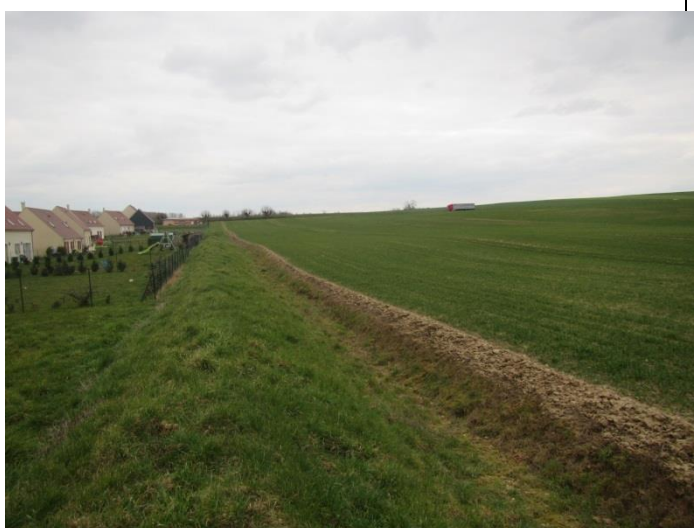
Vue du merlon de protection et du fossé en amont  
du lotissement de la rue Racine (OH\_NSF1)

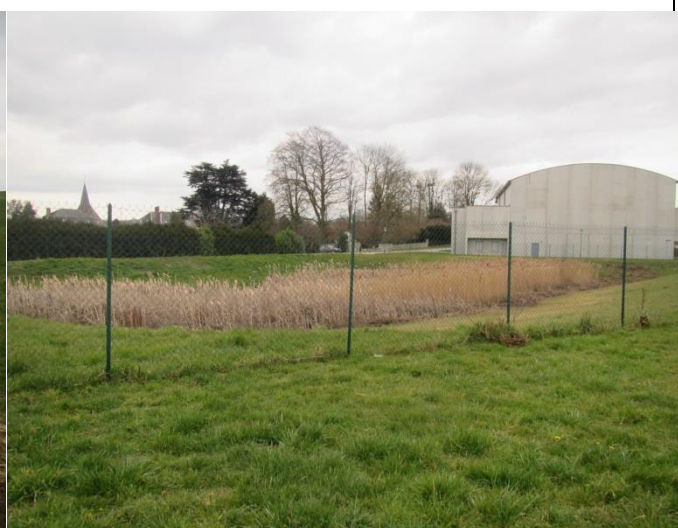
Vue du bassin de rétention en contrebas du  
lotissement de la rue Racine (OH\_NSF2)

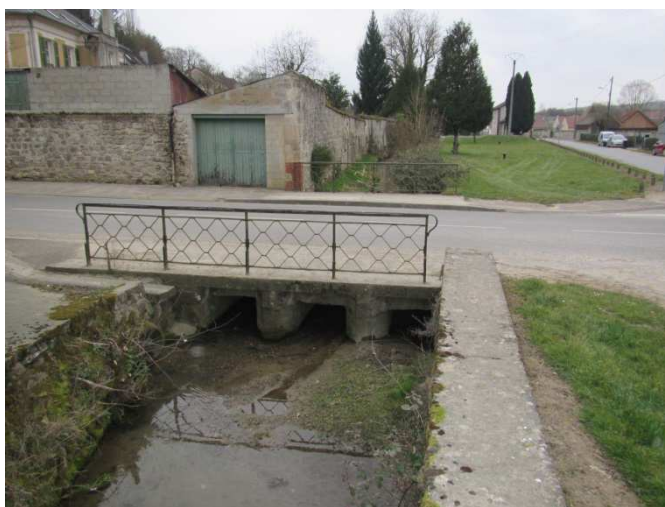
Le pont de la Rue du Pont (OH\_OC4)

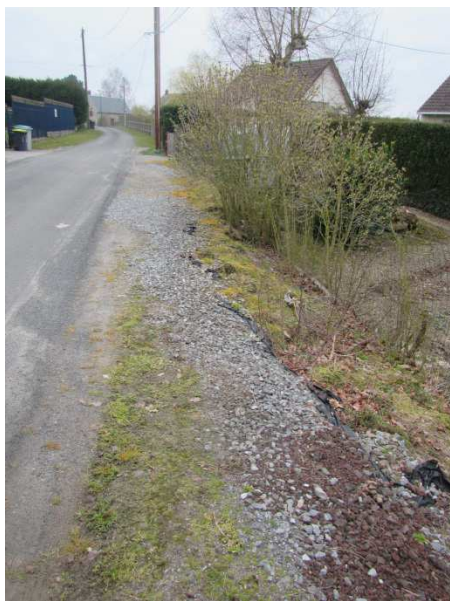
Fossé d'infiltration OH\_PT2

Noue (OH\_PT1) et fossé d'infiltration (OH\_PT2) vers l'allée du Bois des Chênes, revêtement bitumineux du chemin de terre avec pente dirigé vers noue (OH\_PT3). Travaux effectués en 2015.

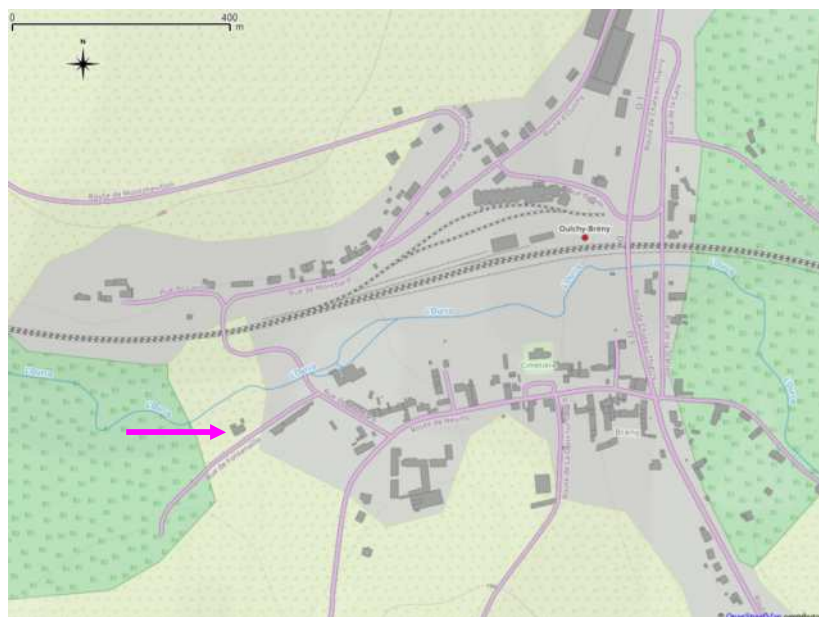
### Repère R01 : Habitation de M. Vallet

Cours d'eau : L'Ourcq  
Date, heure : 9-10 juillet 2000  
Commune : Breny  
Localisation : Rue du Fontenaille, habitation de M. Vallet, maire de la commune  
Cote relevée : ??  
Plan de situation :

Nature du repère : Lors de la crue du 9-10 juillet 2000, l'eau avait atteint le haut de la première marche de l'escalier devant le garage.

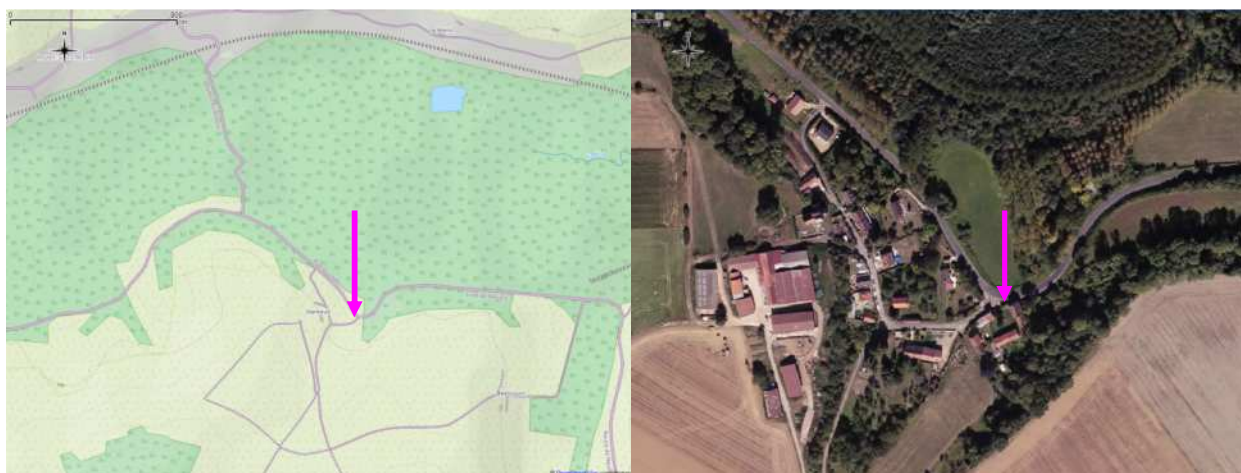
## Repère R04 : Rue du Moulin

Cours d'eau : L'Ourcq  
Date, heure : Nuit du 24 au 25 janvier 1995  
Commune : Vichel-Nanteuil  
Localisation : Rue du Moulin  
Cote relevée : ??  
Plan de situation :

Nature du repère : Environ 23 cm d'eau dans les pièces du bas de l'habitation de M. Bléron (habitant de l'époque), rue du Moulin.

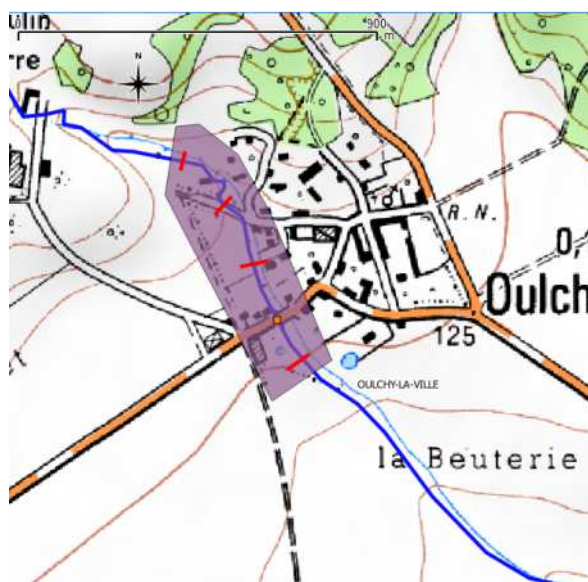
### Secteur de Oulchy la ville

4 profils en travers et 1 ouvrage.
