# Mission d'études préalables pour la mise en œuvre du PPRICB sur la vallée du Surmelin

## Phase de connaissance préalable

### Rapport 1.1 : Etat des lieux des communes du secteur vis-à-vis des risques inondations et coulées de boue

DDT de l'Aisne

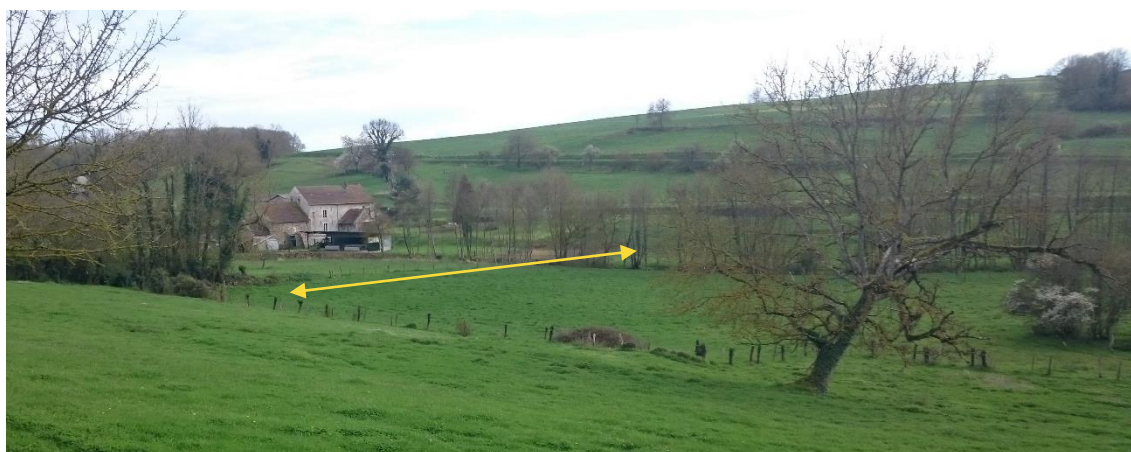
Figure 3-6 : Extension des alluvions modernes correspondant au lit majeur, la Dhuys (en amont de Pargny-la-Dhuys)

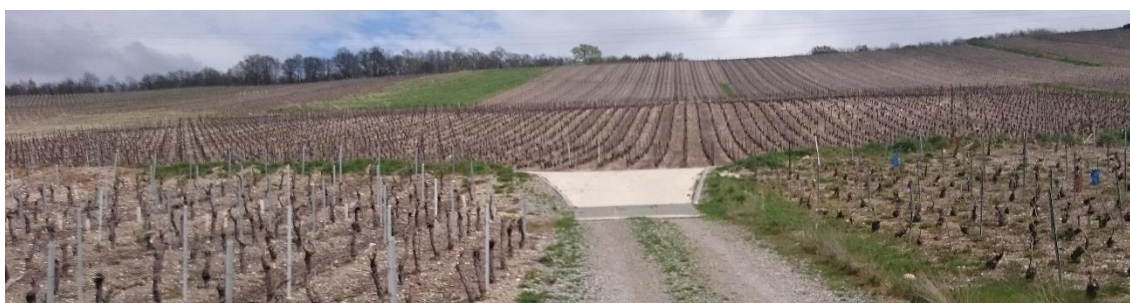
L'ensemble des versants plantés en vignes ont fait l'objet de travaux hydrauliques visant à limiter les désordres liés aux coulées d'eau boueuse, excepté la commune de Connigis dont les travaux seront réalisés dès création de l'ASA (programmée pour 2016). Ces aménagements reposent sur des bassins de tamponnement alimentés par des réseaux de fossés et buses, chemins bétonnés en cunette et de dépierrures, ouvrages dimensionnés pour la gestion d'évènements de retour 10 ans (d'après « Schéma directeur d'aménagement hydroviticole », 2012 de la commune de Connigis). Ces ouvrages sont sous le seuil de référence du PPRICB de la vallée du Surlin (occurrence centennale à minima), fonctionnant dans ce cas en surverse (hydrauliquement transparent).

Figure 5-9 : Grille avaloir sur chemin viticole reprofilé de Crézancy

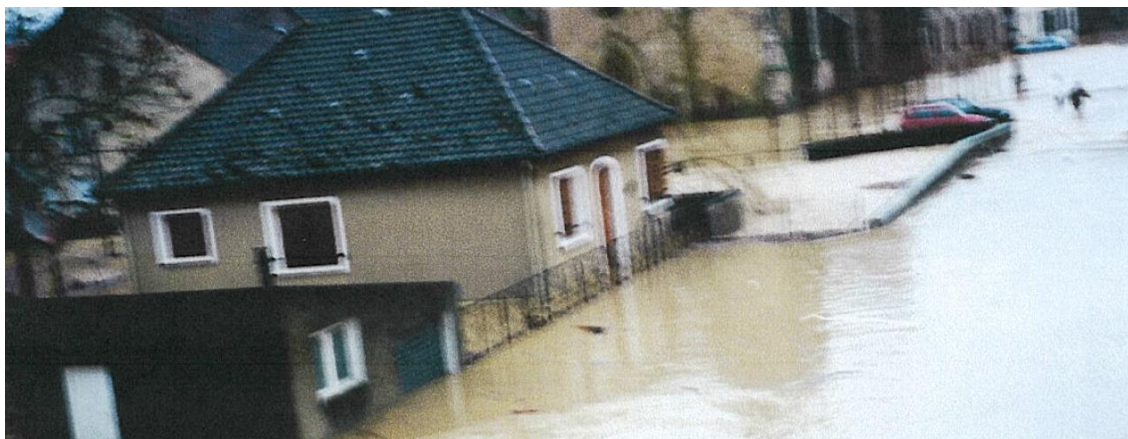
Figure 5-13 :Submersion du pont de Condé-en-Brie, 22 janvier 1995 vers 10h00

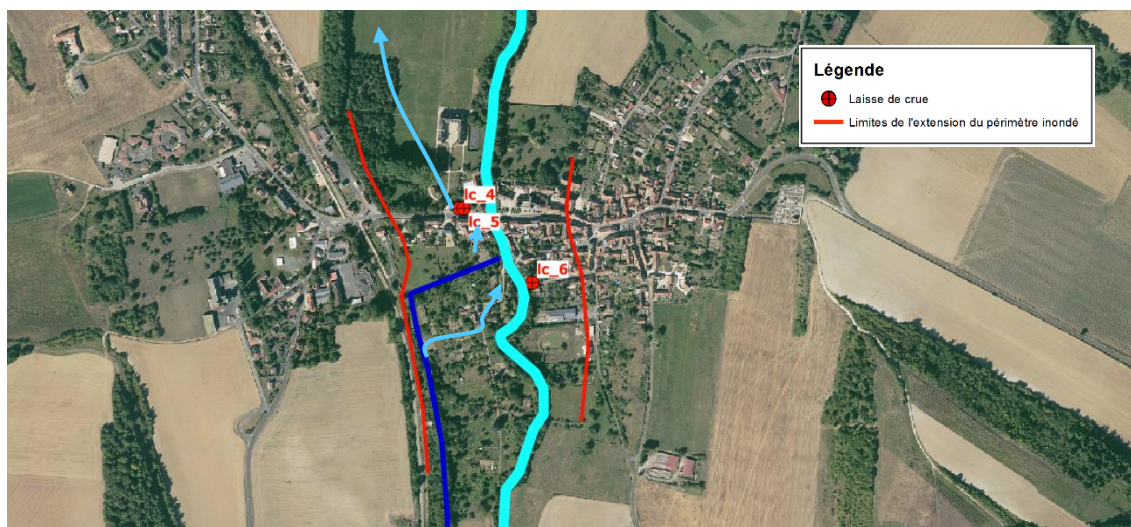
Figure 5-15 : Limite en rouge de l'extension du périmètre inondée (trace d'après enquête) : Condé-en-Brie

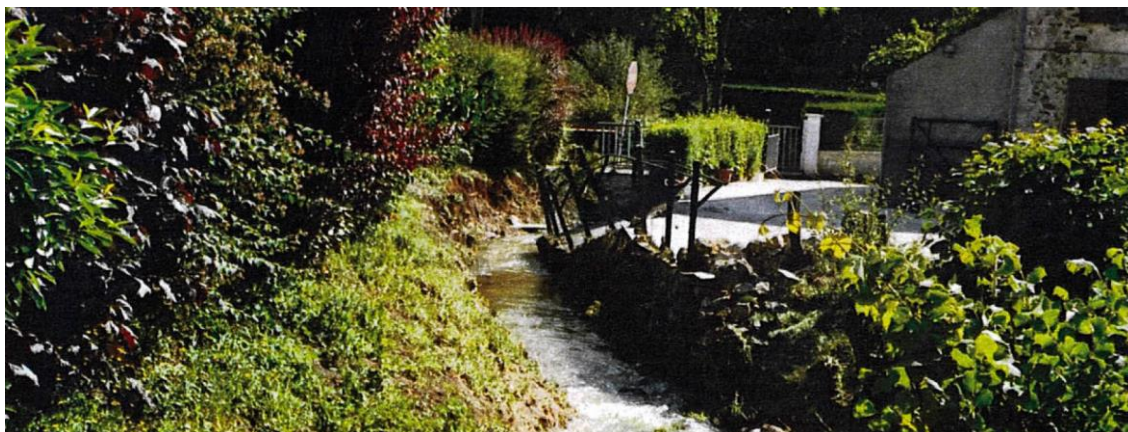
Figure 5-38 : Pont dégradé de la rue des Grenouilles suite à la crue du 14 juin 2009, Saint Eugène

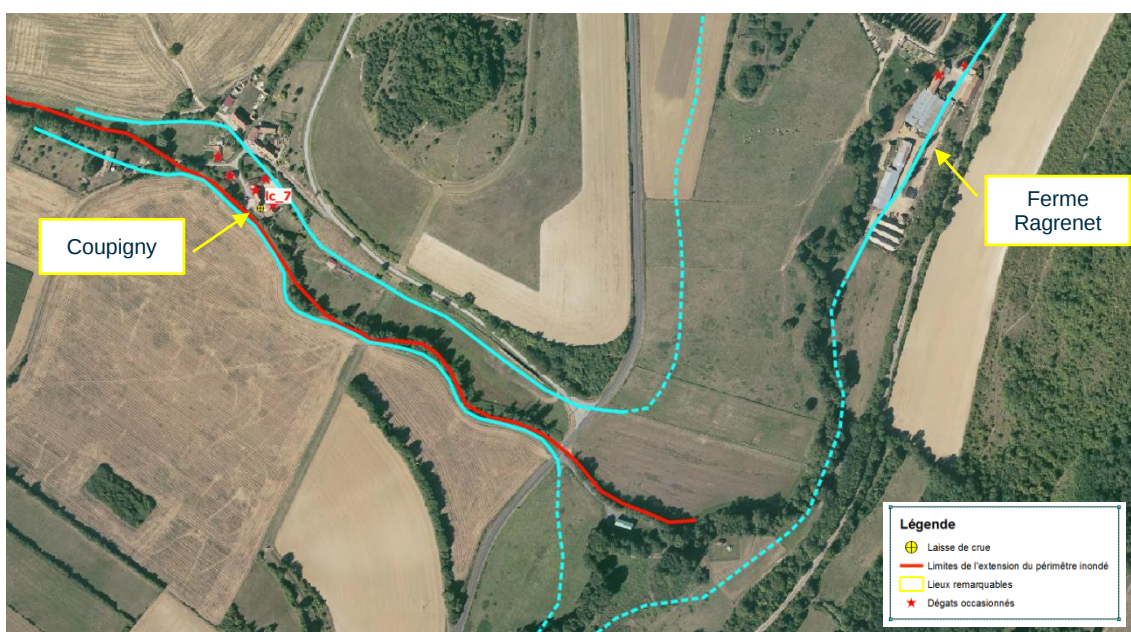
La crue la plus importante de l'épisode du 14 juin 2009 concerne le ru de Beulard, drainant un bassin versant de l'ordre de 1 500 ha en amont du hameau de Coupigny (commune de Montlevon). Toute la largeur du lit majeur du ru a été inondée, occasionnant d'importants désordres sur le hameau de Coupigny (Cf. laisse de crue n°lc\_7). Cette crue s'est poursuivie dans la vallée de la Dhuys, inondant la ferme Ragrenet en aval.

Figure 5-42 : Secteurs inondés, crue du ru de Beulard, le 14 juin 2009
