PROJET DE RESTAURATION DE L'IMMEUBLE

51 RUE DU CANAL A BEAUTOR

Descriptif de l'immeuble dans son état actuel

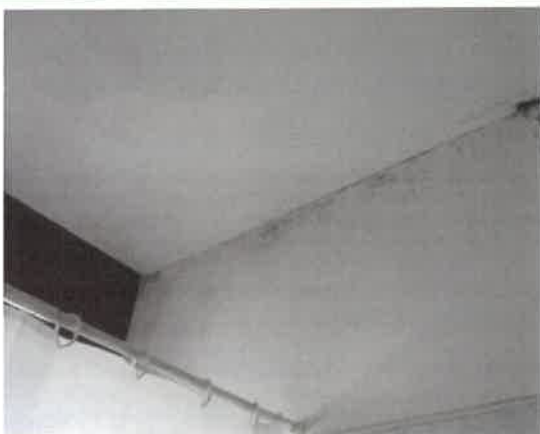
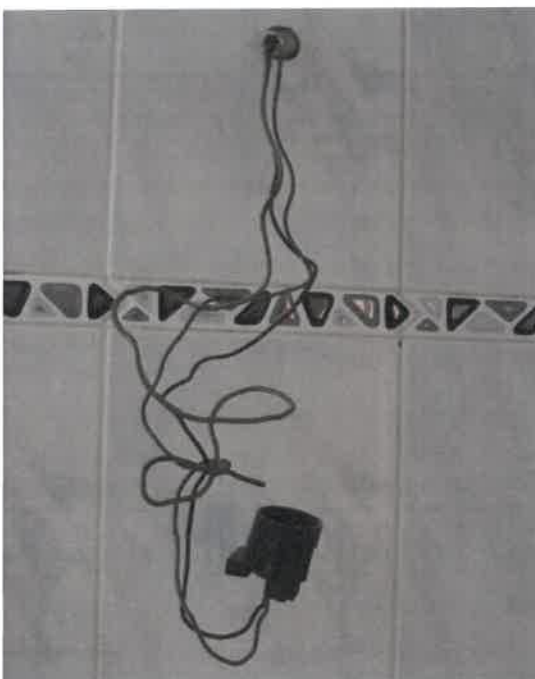
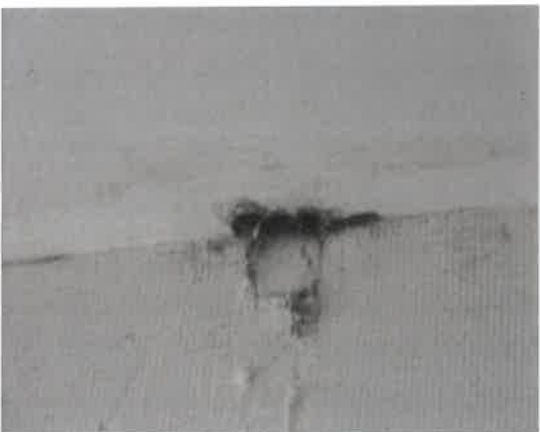
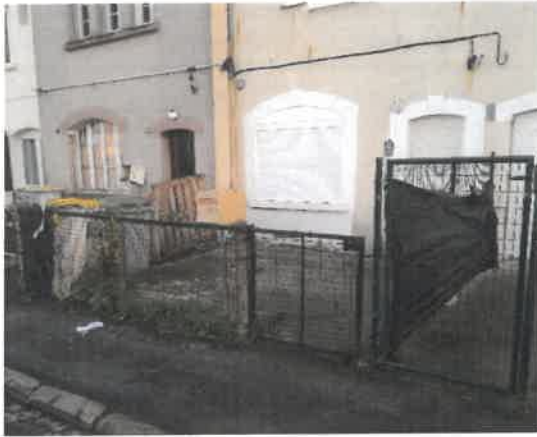
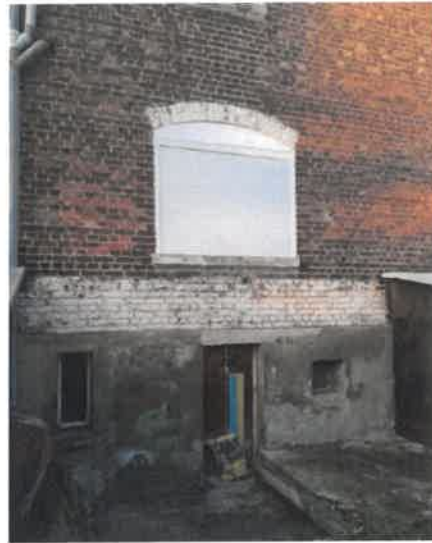
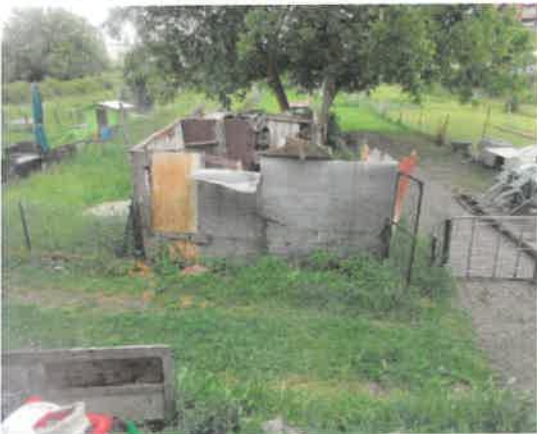
Salle de bains

L'ouverture de la porte d'entrée se fait difficilement car elle semble mal posée. L'installation électrique est en mauvais état et présente un danger pour les occupants, notamment dans la salle de bain où les fils électriques du luminaire sont volants. La chaudière fioul présente des dysfonctionnements, ce qui obligeait la locataire à utiliser un chauffage d'appoint au pétrole, qui présente un danger dans le cas d'absence de ventilations basses. Le WC, situé dans la salle de bain dysfonctionne, le WC situé à la cave est inutilisable car bouché. De plus, la fosse septique n'est pas entretenue. Le logement présente une très grande humidité : les chambres et la salle de bain présentent de l'humidité et des moisissures sur le bas des murs et sur les plafonds. L'humidité de la salle de bain se répercute sur le séjour dont le papier peint se décolle. L'escalier menant à la cave et donc à l'arrière de la maison est dangereux.

- les travaux sanitaires et de plomberie : changement de chaudière (remplacement de la chaudière fioul par une chaudière gaz de ville) et remplacement des émetteurs, suppression du WC en sous-sol et réparation du WC à l'étage, installation d'une ventilation mécanique, vérification et nettoyage de la fosse septique, réaménagement de la salle de bain.
