Annexe

Fiches travaux référencés

Cours d'eau	ru du Beurepaire
Tronçon	BEAU.2.1
Commune	Craonnelle
Parcelles	AB 130-92
Orientations	O.18
Problématique	Le ru du Beurepaire au passage de Craonnelle est busé sur 50 ml. L'ouvrage est sous-dimensionné limitant le bon écoulement des eaux et le transport sédimentaire.
Opération	suppression du passage busé/ restauration du lit
Buts	Diversification des écoulements et création de nouveaux habitats Reconstitution d'une végétation rivulaire de haut de berge Rétablissement du transport sédimentaire
Contraintes	Conserver le chemin communal
Nature des travaux	Suppression de la buse Création de banquettes d'hélophytes pour créer un lit d'étiage sinueux et accélérer les écoulements Enherbement des talus pour éviter le ruissellement avant la reprise de la végétation Plantation strate arbustive en haut de berge Mise en place d'une passerelle

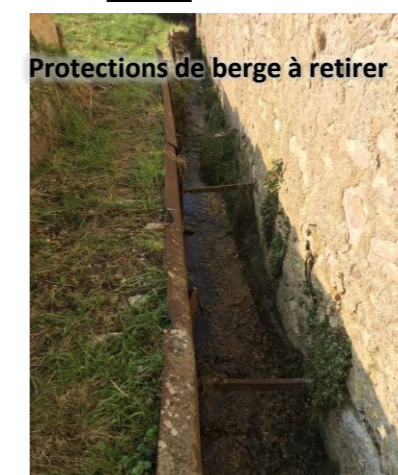
Protections de berge à retirer

Renaturation du lit mineur	Quantité	Unité	Prix Unitaire	Coût H.T.
Retrait/évacuation des protections de berge	10	ml	35,00 €	350,00 €
Création d'un espace de mobilité	50	ml	35,00 €	1 750,00 €
Plantation d'hélophytes sur les banquettes (4 plants/m ²)	50	m ²	15,00 €	750,00 €
Plus values - fourniture et pose d'un géotextile en fibre de coco 750g/m ²	100	m ²	10,00 €	1 000,00 €
Sous-total				2 850,00 €

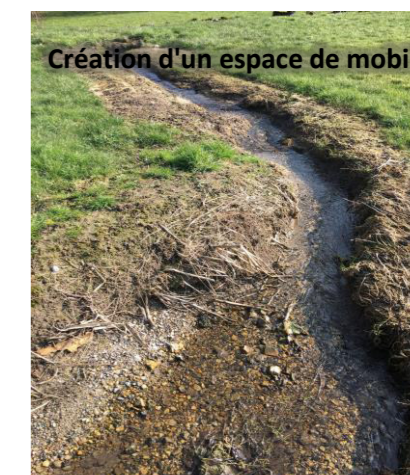
Création d'un espace de mobilité

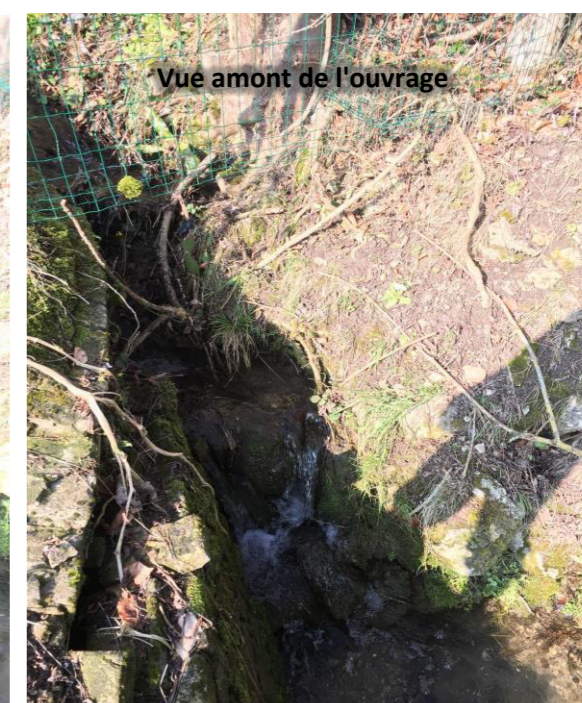
Photos

Cours d'eau	Affluent ru des Survins
Tronçon	GUY.1
Commune	Guyencourt
Parcelles	AB234
Orientations	O.19
Problématique	L'occupation des sols dans ce secteur est de type jardins et potagers. En rive droite un muret de soutènement se dégrade fortement avec un risque de chute dans le lit du cour d'eau.
Opération	Suppression du muret
Buts	Stabilisation des berges Ecrétagé de la chute d'eau
Contraintes	Accord des propriétaires
Nature des travaux	Retrait et évacuation du muret en rive droite Talutage de la berge en pente douce Grillage de délimitation de parcelle à retirer lors de la phase travaux Ecrétagé de la chute d'eau Utilisation des blocs de pierre pour renforcer le pied de berge

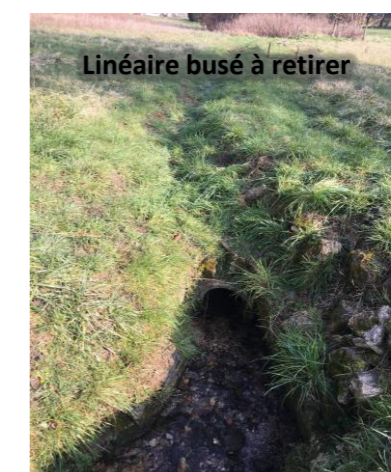
**Photos**

Cours d'eau	Affluent ru des Survins
Tronçon	GUY.1
Commune	Guyencourt
Parcelles	AB214
Orientations	O.18
Problématique	L'occupation des sols dans ce secteur est de type jardins et potagers. La zone est souvent soumise à des inondations lors d'épisodes orageux. L'espace de bon fonctionnement du cours d'eau n'est pas adapté.
Opération	Restauration du lit mineur sur 50 ml
Buts	Diversification des écoulements et création de nouveaux habitats Reconstitution d'une végétation rivulaire de haut de berge
Contraintes	Accord des propriétaires
Nature des travaux	Retrait et évacuation du linéaire busé Création d'un espace de mobilité pour dissiper l'énergie du cours d'eau Création de banquettes d'hélophytes pour créer un lit d'étiage sinueux et accélérer les écoulements Enherbement des talus pour éviter le ruissellement avant la reprise de la végétation Plantation strate arbustive en haut de berge

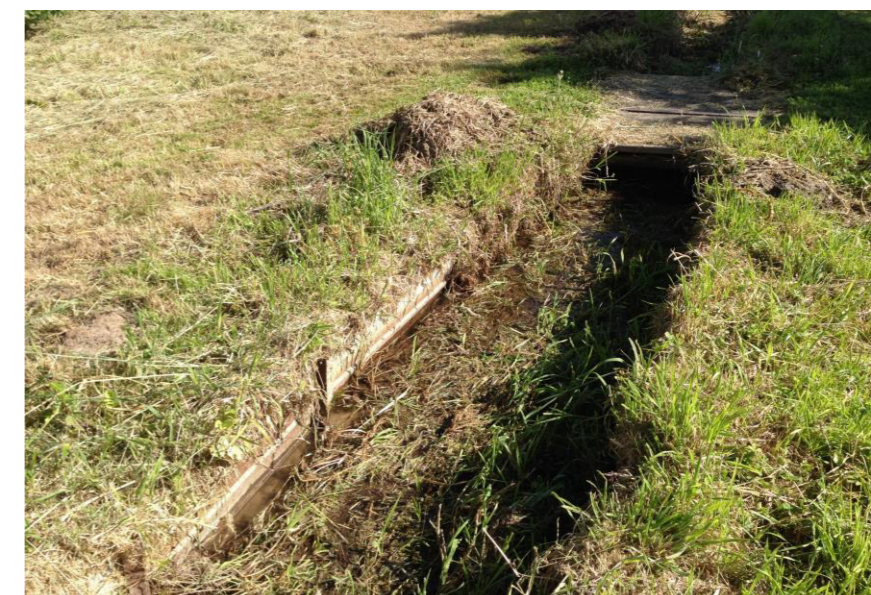
Photos

Problématique L'occupation des sols dans ce secteur est de type jardins et potagers. Les berges sont fortement modifiées avec la présence de palplanches, la ripisylve est peu diversifiée permettant le développement d'espèces pionnières (orties, ronciers).

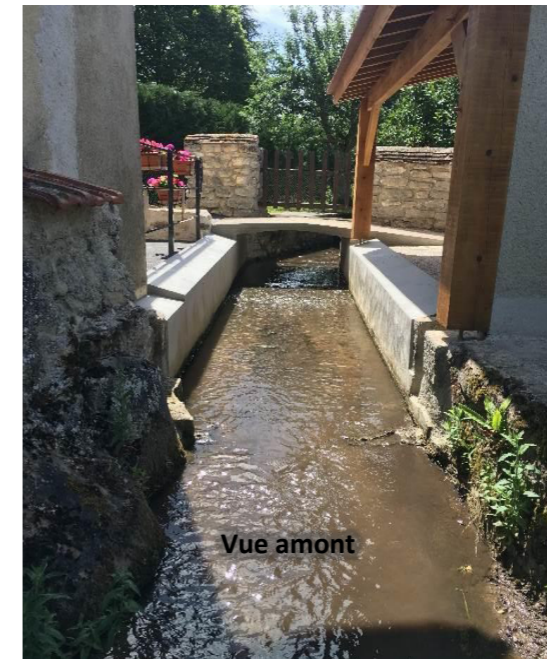
Problématique Au niveau du lavoir de Bouffignereux le lit ainsi que les berges du ru sont bétonnés

Vue amont

Nature des travaux Création de banquettes d'hélophytes pour créer un lit d'étiage sinueux et accélérer les écoulements

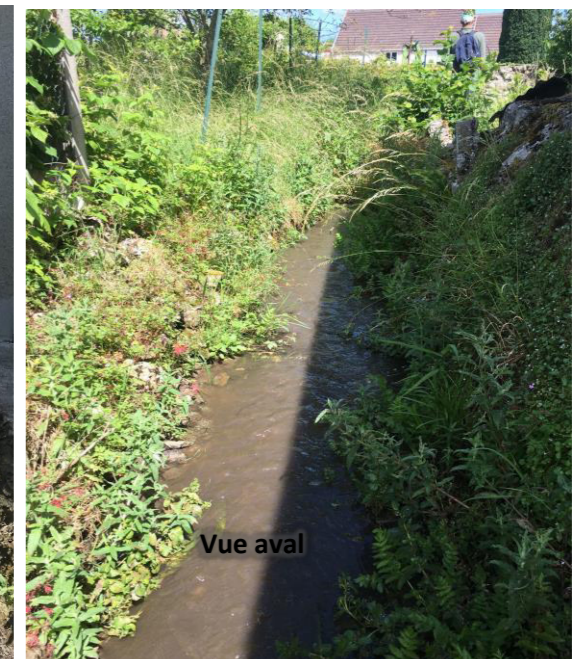
Vue aval

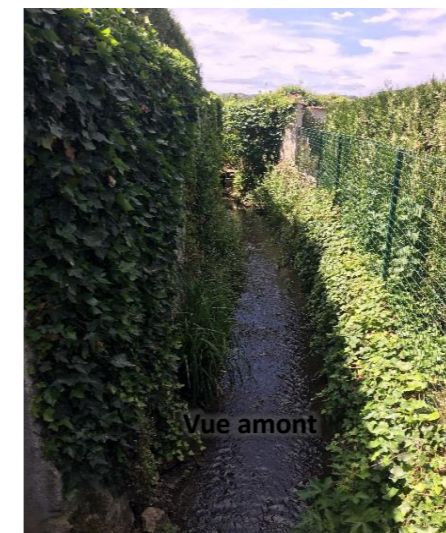
Problématique Le ru en amont et aval immédiat de la D225 au passage de la commune de Bouffignereux est rectiligne bordé par des habitations.

Vue amont

Nature des travaux Création de banquettes d'hélophytes pour créer un lit d'étiage sinueux et accélérer les écoulements
Apport de terre

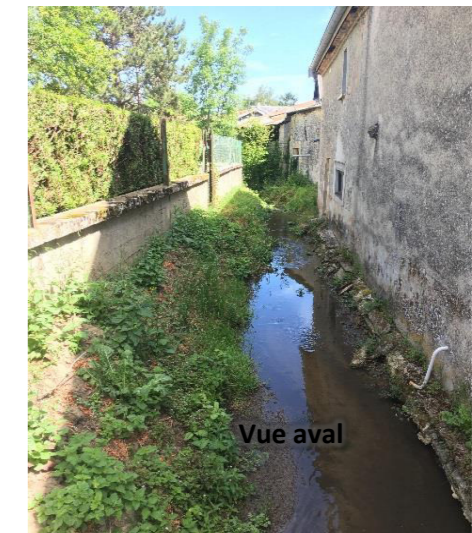
Vue aval

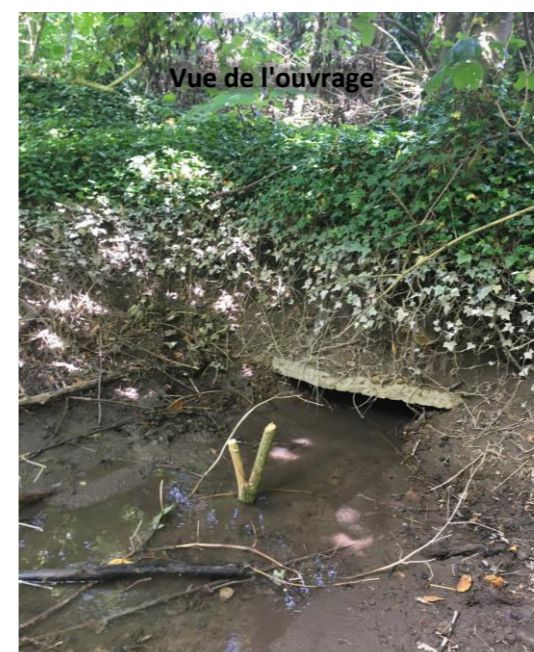
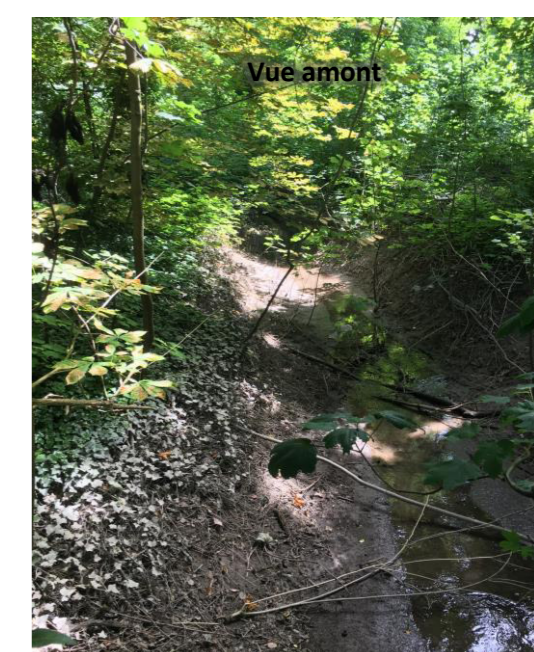
Photos :

Problématique Avant passage sous la route communale de Roucy, le ru est totalement envasé avec un passage busé totalement comblé.

Nature des travaux Curage du passage busé
Talutage des berges par déblai-remblai
Mise en place d'épis

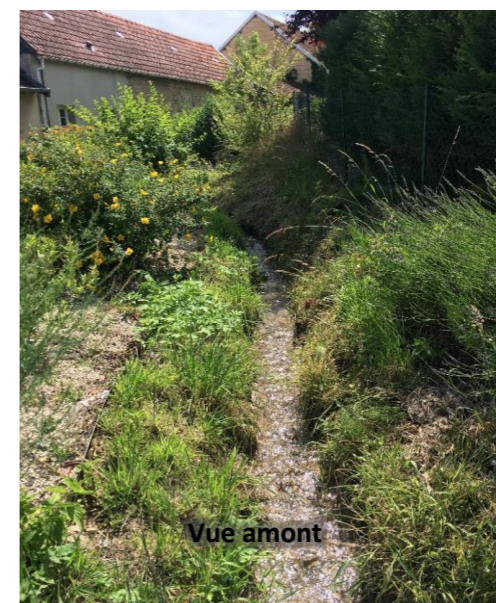
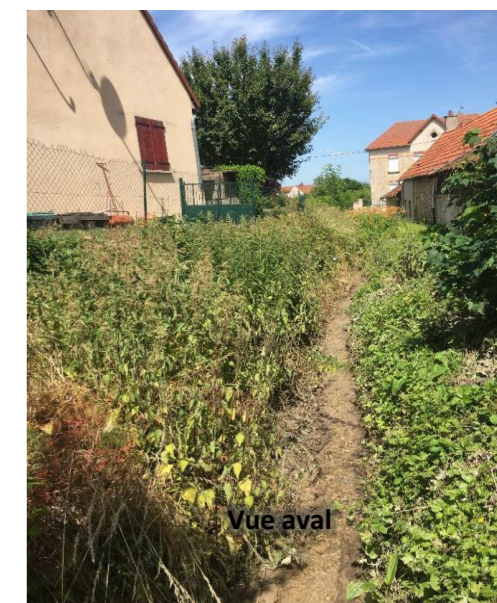
Photos :

Au niveau de la parcelle ZC3 les berges en rive gauche sont abruptes et fragiles. La ripisylve se compose d'orties et ronciers sur ce secteur limitant la bonne tenue de la berge.

Fascine en pied de berge en rive gauche
 Bouturage

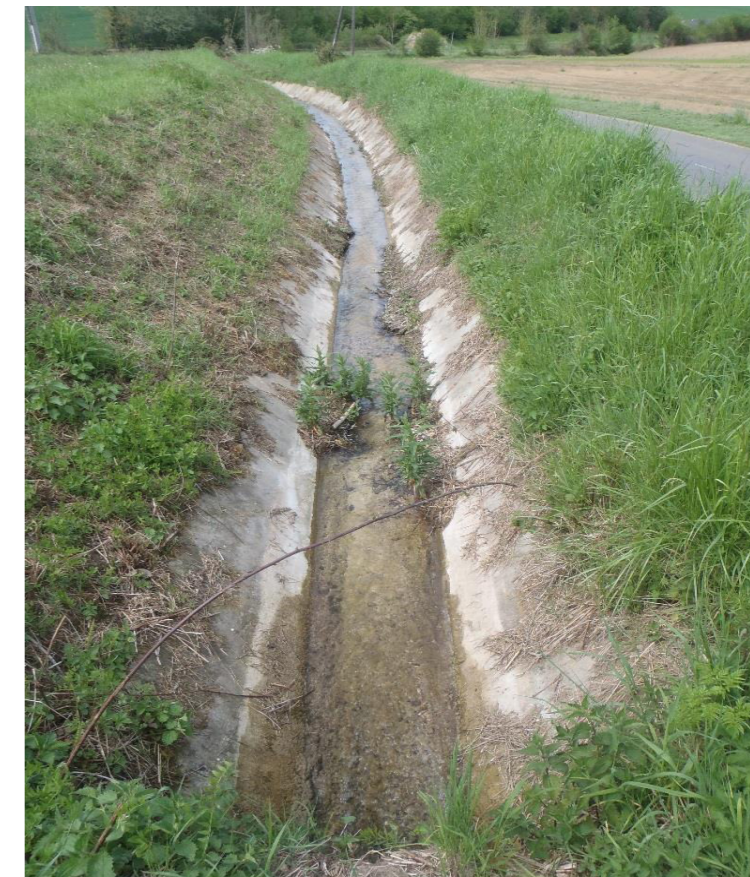
**Photo**

Cours d'eau	ru du Château
Tronçon	CHA.3
Commune	Meurival
Parcelles	ZA 20
Orientations	O.18
Problématique	Sur le secteur dit "Le Ponceau" le ru du Château est totalement canalisé sur 100 ml avec un fond et des berges bétonnés. La ripisylve est absente
Opération	Restauration du lit mineur sur 100 ml
Buts	Diversification des écoulements et des habitats
Contraintes	Mobilité réduite par la présence de parcelles agricoles en rive gauche et la RD en rive droite
Nature des travaux	Démantèlement du radier béton avec évacuation des déblais Talutage des berges en 2/1 pour adoucir la pente en respectant la bande enherbée de l'exploitant > 5 m Plantations d'arbustes Création de banquettes d'hélophytes pour créer un lit d'étiage sinueux et accélérer les écoulements

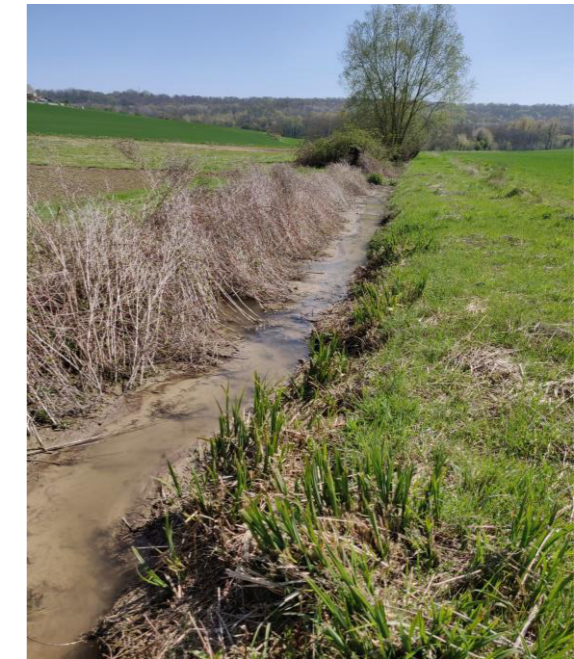
Photo

Cours d'eau	ru du Tordoir
Tronçon	TOR2.2
Commune	Oulches-la-Vallée-
Parcelles	Foulon ZC2
Enjeux	6A
Problématique	Sur le secteur le ru du Tordoir à totalement été recalibré et curé avec une surlageur importante. La berge en rive droite est verticale et le fond du lit est envasé. La ripisylve est totalement absente
Opération	Restauration du lit mineur sur 150 ml
Buts	Diversification des écoulements et des habitats Création d'un lit d'étiage Reconstitution d'une végétation rivulaire de haut de berge
Contraintes	Mobilité réduite par la présence de parcelles agricoles en rive droite et chemin communale en rive gauche
Nature des travaux	Ecretage et talutage des berges en 2/1 pour adoucir la pente en respectant la bande enherbée de l'exploitant > 5 m Création de banquettes d'hélophytes pour créer un lit d'étiage sinueux et accélérer les écoulements Plantations d'arbustes

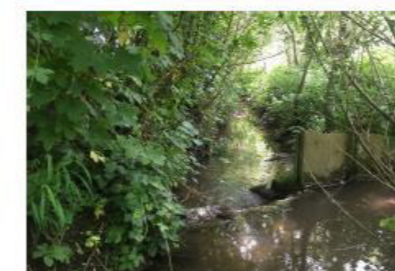
Il a été constaté une prise d'eau conséquente du ru pour l'approvisionnement de l'étang juste en aval de la rue Général De Gaulle. La prise d'eau se fait via un mini-seuil sauvage.

Prise d'eau dans le ru du Tordoir

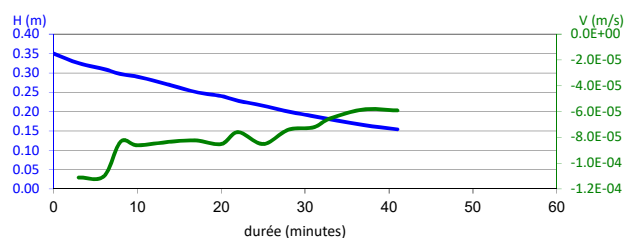
Vitesse d'infiltration retenue (m/s)
-5.9E-05
pour 0,15 m de charge

Synthèse :
perméabilité moyennement forte

Dt (min)	Durée (min)	Hs (m)	H (m)	DH (m)	Vitesse d'infiltration (m/s)	Vitesse d'infiltration lissée (m/s)
0	0	0.000	0.35			
-3	3	0.025	0.33	0.03	-1.4E-04	-1.1E-04
-3	6	0.040	0.31	0.02	-8.3E-05	-1.1E-04
-2	8	0.053	0.30	0.01	-1.1E-04	-8.3E-05
-2	10	0.060	0.29	0.01	-5.8E-05	-8.6E-05
-4	14	0.082	0.27	0.02	-9.2E-05	-8.3E-05
-3	17	0.100	0.25	0.02	-1.0E-04	-8.2E-05
-3	20	0.110	0.24	0.01	-5.6E-05	-8.5E-05
-2	22	0.122	0.23	0.01	-1.0E-04	-7.6E-05
-3	25	0.135	0.22	0.01	-7.2E-05	-8.5E-05
-3	28	0.150	0.20	0.02	-8.3E-05	-7.4E-05
-3	31	0.162	0.19	0.01	-6.7E-05	-7.2E-05
-2	33	0.170	0.18	0.01	-6.7E-05	-6.5E-05
-4	37	0.185	0.17	0.02	-6.2E-05	-5.8E-05
-4	41	0.196	0.15	0.01	-4.6E-05	-5.9E-05
-7	48	0.225	0.13	0.03	-6.9E-05	-6.4E-05
48			0.35	-0.23	-7.8E-05	-7.4E-05

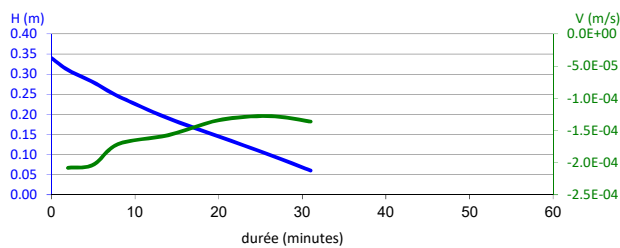
Vitesse d'infiltration retenue (m/s)
-1.3E-04
pour 0,15 m de charge

Synthèse :
perméabilité très forte

Dt (min)	Durée (min)	Hs (m)	H (m)	DH (m)	Vitesse d'infiltration (m/s)	Vitesse d'infiltration lissée (m/s)
0	0	0.000	0.34			
-2	2	0.030	0.31	0.03	-2.5E-04	-2.1E-04
-3	5	0.060	0.28	0.03	-1.7E-04	-2.0E-04
-3	8	0.095	0.25	0.04	-1.9E-04	-1.7E-04
-6	14	0.150	0.19	0.06	-1.5E-04	-1.6E-04
-6	20	0.195	0.15	0.05	-1.3E-04	-1.3E-04
-6	26	0.240	0.10	0.05	-1.3E-04	-1.3E-04
-5	31	0.280	0.06	0.04	-1.3E-04	-1.4E-04
31			0.34	-0.28	-1.5E-04	#DIV/0!
0			0.34	0.00	#DIV/0!	#DIV/0!
0			0.34	0.00	#DIV/0!	#DIV/0!
0			0.34	0.00	#DIV/0!	#DIV/0!
0			0.34	0.00	#DIV/0!	#DIV/0!
0			0.34	0.00	#DIV/0!	#DIV/0!
0			0.34	0.00	#DIV/0!	#DIV/0!
0			0.34	0.00	#DIV/0!	#DIV/0!
0			0.34	0.00	#DIV/0!	#DIV/0!
0			0.34	0.00	#DIV/0!	#DIV/0!
0			0.34	0.00	#DIV/0!	#DIV/0!
