Notice de lecture des fiches travaux suivantes :

TRONÇON SUR1, BAULNE-EN-BRIE

Référence profils : pfl 1	Accès : par propriété privée, rive gauche
Cours d'eau : le Surmelin	Travaux : Suppression buses / passerelle, installation passage à gué carrossable
Type d'ouvrage : pont busé	Propriétaire berges : particulier
Aménagement prévu : passage à gué	Usage actuel : franchissement du cours d'eau

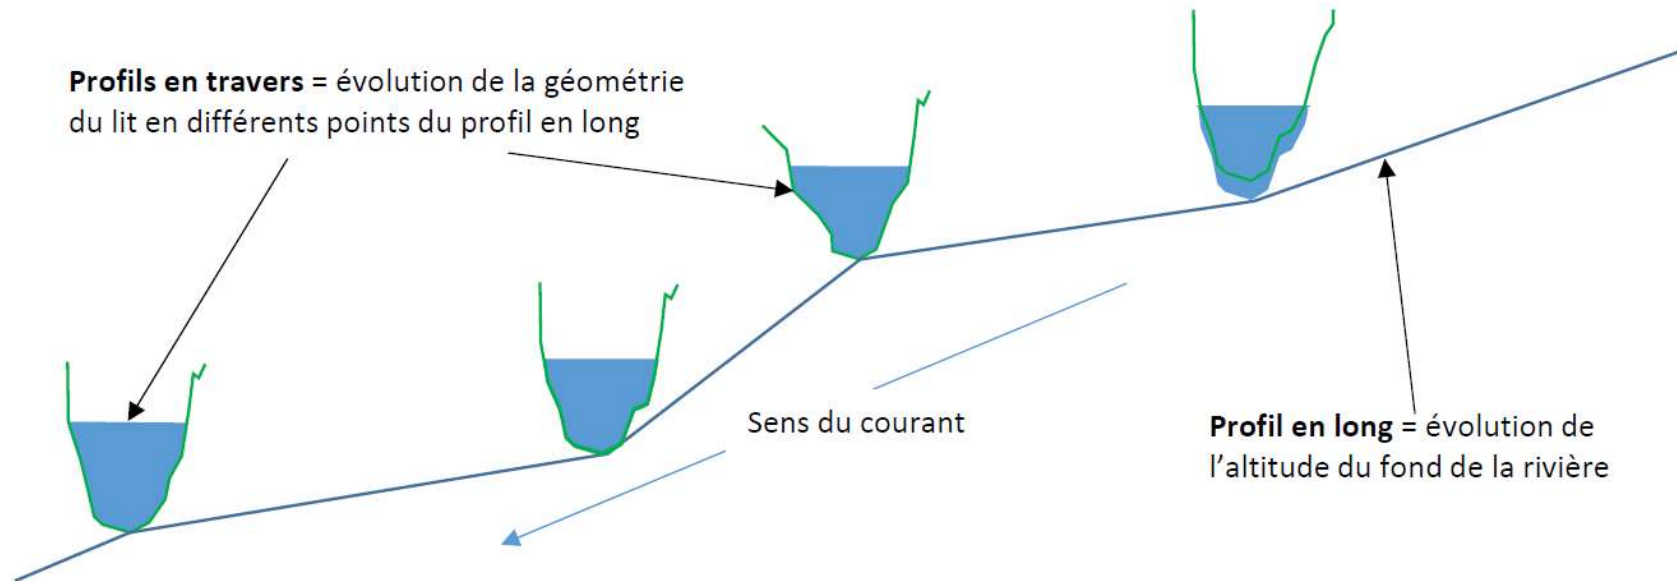
Rappel : selon le lexique au chapitre 11 du dossier d'autorisation environnementale, un profil en travers est « un relevé perpendiculaire d'un cours d'eau constitué de points visant à caractériser la profondeur du lit et les hauteurs de berges ». Toujours selon ce lexique, un profil en long est un « Relevé constitué d'une succession de points visant à caractériser l'élévation d'un cours d'eau en fonction de sa longueur »

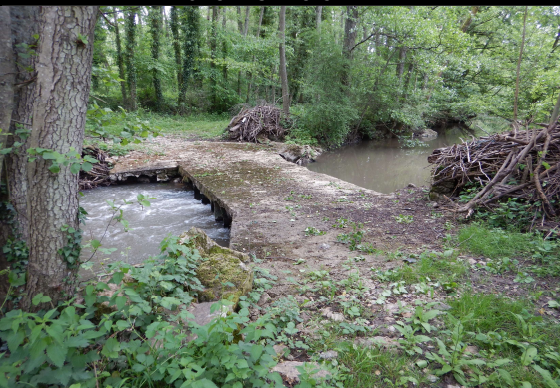
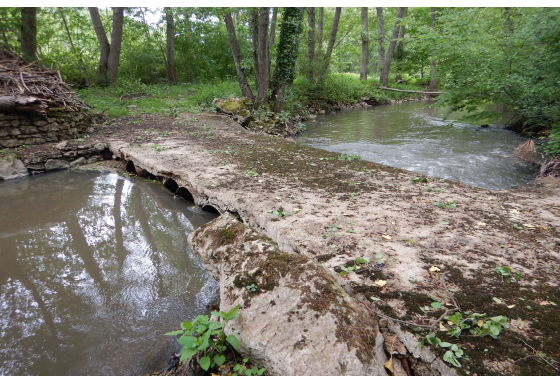
SITUATION ACTUELLE

Retrait de la passerelle et des buses

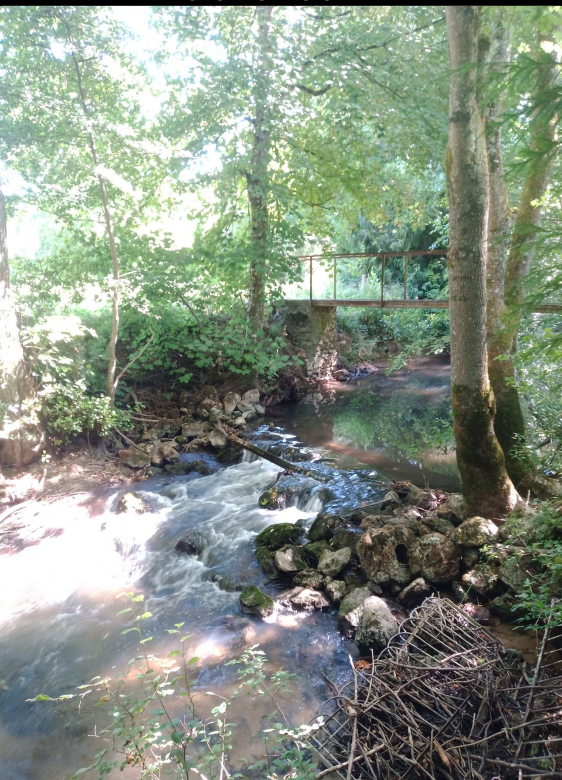
SITUATION ACTUELLE

Référence profils : pfl 2	Accès : par propriété privée, rive gauche
Cours d'eau : le Surmelin	Travaux : dérasement du seuil
Type d'ouvrage : barrage de pierres non liaisonnées	Propriétaire berges : particulier
Aménagement prévu : retrait	Usage actuel : aucun

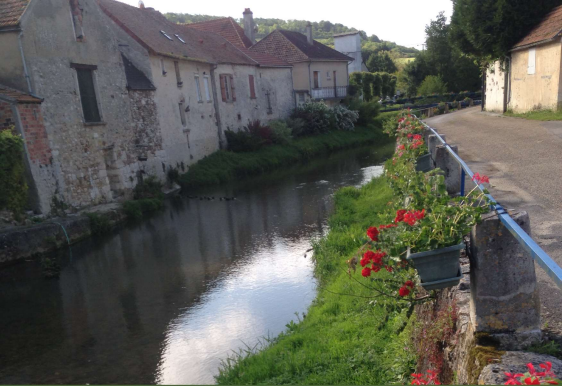
SITUATION ACTUELLE

Référence profils : pf19	Accès : amont de la zone, rive gauche
Cours d'eau : la Dhuis	Berges retravaillées : Reméandrage en lit mineur et génie mixte
Type de zone : centre ville	Propriétaire zone : la commune
Aménagement prévu : reprofilage lit mineur /berges	problématique : atterrissements, étalement de lame d'eau, inondations, érosion de berges

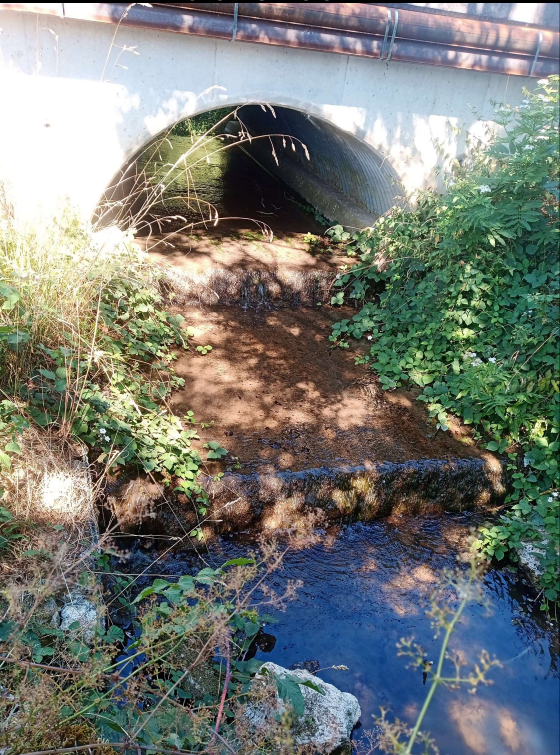
SITUATION ACTUELLE

Référence profils : pfl 12	Accès : rive droite par la route
Cours d'eau : Ravin de Beulard	travaux : pré-barrages et éléments de fond
Type d'ouvrage : radier à redans sous pont de voirie	Propriétaire ouvrage : voirie départementale
Aménagement prévu : aménagement de l'ouvrage	Usage actuel : stabilisation d'ouvrage de franchissement

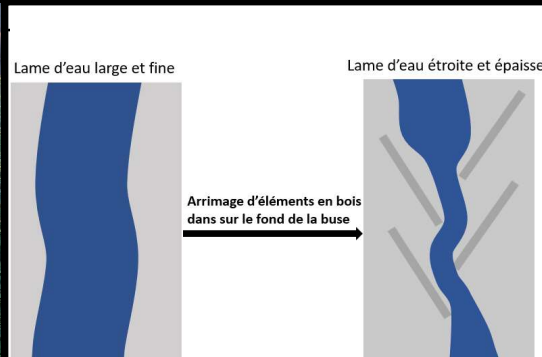
SITUATION PROJÉTÉE

Caractéristiques des Pré-barrages :
Longueur : 5m
Largeur de la veine d'eau : entre 0.5 et 1m
Dénivelée de chaque pré-barrage : 15cm
Nombre de pré-barrages : 3.

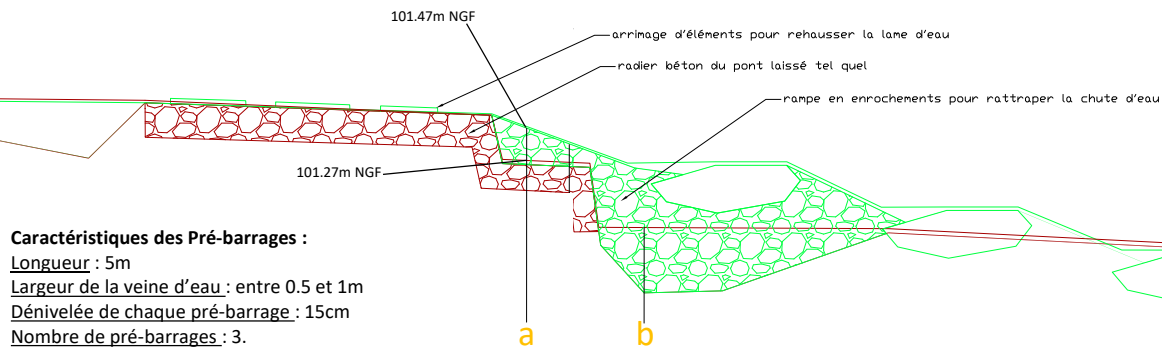
PROFIL EN LONG

Pont, laissé en place

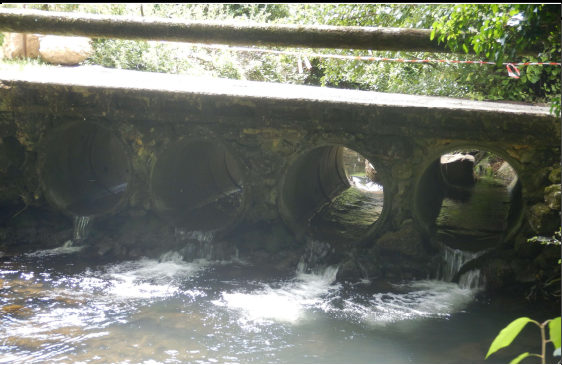
SITUATION ACTUELLE

Référence profils : pfl 14	Accès : par la route communale depuis Romandie
Cours d'eau : la Verdonnelle	Berges retravaillées : aucune
Type d'ouvrage : Passerelle busée	Propriétaire ouvrage : commune
Aménagement prévu : comblement de la chute d'eau par recharge granulométrique	Usage actuel : traversée d'une route communale

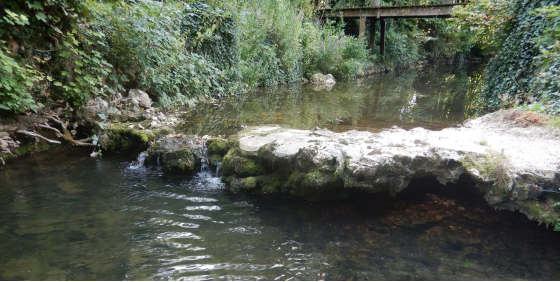
SITUATION ACTUELLE

Référence profils : pfl 15	Accès : difficile. Par chez particulier ou remonter la rivière
Cours d'eau : la Dhuy	Berges retravaillées : aucune
Type d'ouvrage : Barrage	Propriétaire berges : particulier
Aménagement prévu : retrait de l'ouvrage	Usage actuel : Aucun

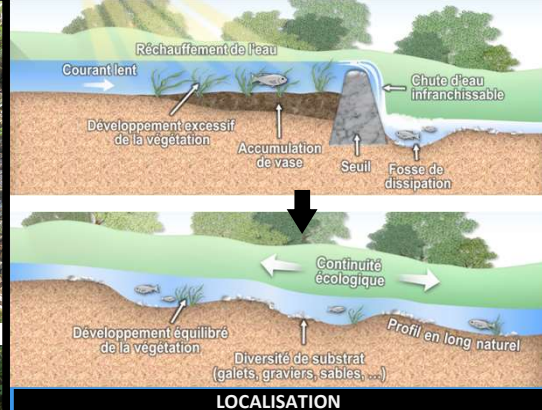
SITUATION PROJÉTÉE

Référence profils : pfl 18	Accès : par la route, rive gauche par la propriété
Cours d'eau : la Dhuis	Berges retravaillées : pâturage rive gauche
Type d'ouvrage : barrage	Propriétaire berges : particulier
Aménagement prévu : retrait de l'ouvrage	Usage actuel : aucun usage

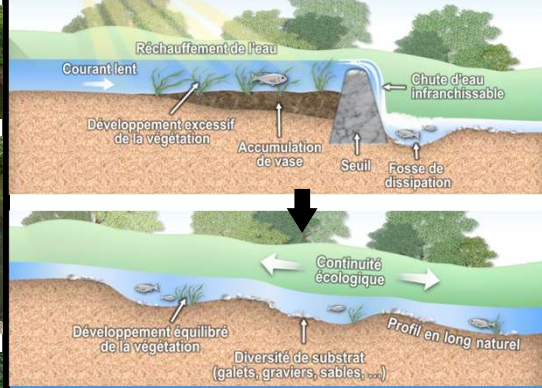
SITUATION PROJÉTÉE

Référence profils : pfl 19	Accès : par la route, rive gauche par la propriété
Cours d'eau : la Dhuy	Berges retravaillées : aucune
Type d'ouvrage : Barrages	Propriétaire berges : particulier
Aménagement prévu : achèvement de l'effacement des ouvrages & remise en état	Usage actuel : aucun. Anciennes zones de retenue pour la pêche

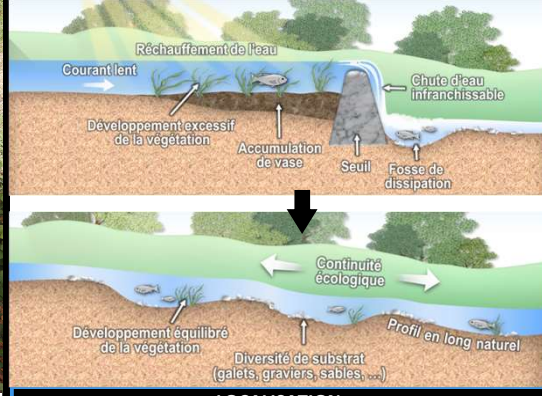
SITUATION PROJETÉE

Référence profils : pfl 20	Accès : par la rive gauche dans la propriété
Cours d'eau : la Dhuy	Berges retravaillées : aucune
Type d'ouvrage : Barrage pour passage à gué	Propriétaire berges : particulier
Aménagement prévu : Retrait du seuil, réaménagement du passage à gué	Usage actuel : franchissement occasionnel du cours d'eau

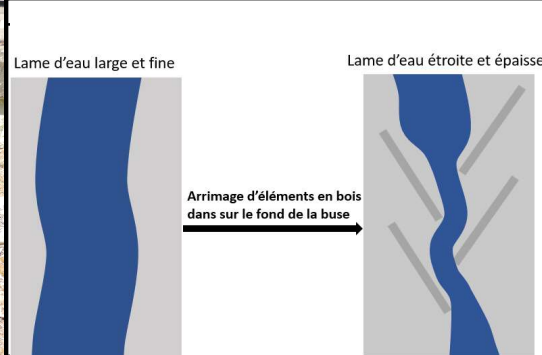
SITUATION PROJÉTÉE

Référence profils : pfl21	Accès : rive gauche depuis la route
Cours d'eau : Ru Bornet	travaux : entaille du radier et éléments de fond
Type d'ouvrage : radier à redans sous pont de voirie	Propriétaire ouvrage : voirie départementale
Aménagement prévu : aménagement de l'ouvrage	Usage actuel : stabilisation d'ouvrage de franchissement
