# DEMANDE D'AUTORISATION D'OUVERTURE D'UNE CARRIÈRE DE MATÉRIAUX ALLUVIONNAIRES

AU TITRE DES INSTALLATIONS CLASSÉES POUR LA PROTECTION DE L'ENVIRONNEMENT

Commune de Viry-Noueuil  
DEPARTEMENT DE L' AISNE

**ÉTUDE DE DANGERS**

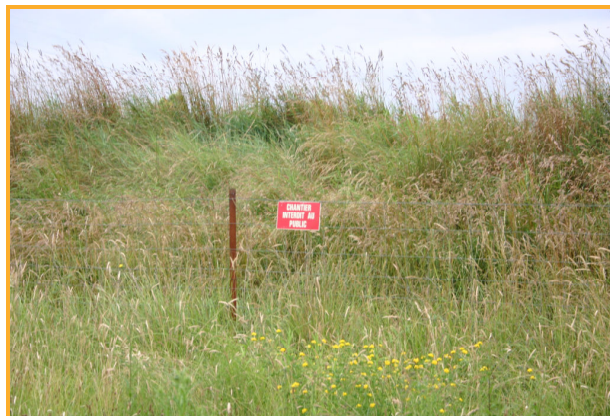
*Merlon, clôture et panneau interdisant l'accès à la carrière de GSM sur les communes de Tergnier et Beaufort.*

Des panneaux judicieusement placés aux abords de l'exploitation, au niveau des clôtures périphériques, rappelleront le caractère privé du site et interdiront l'accès aux personnes étrangères au chantier.

Par ailleurs, des panneaux spécifiques indiquant l'interdiction de baignade et le risque de noyade seront régulièrement implantés à proximité des zones en eau.

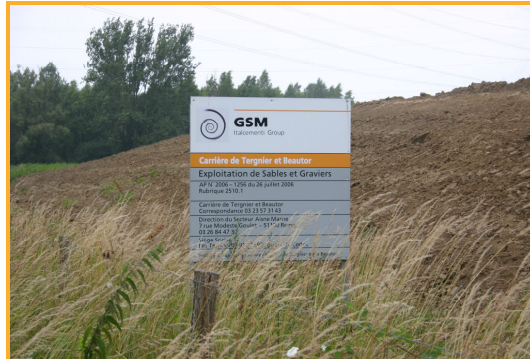
*Panneau d'information à l'entrée de la carrière de GSM sur les communes de Tergnier et Beautor.*

Par ailleurs, un panneau sera apposé à l'entrée du site et à tous les accès de la carrière rappelant la date de l'arrêté préfectoral, la nature des travaux ainsi que le lieu où le plan de remise en état est consultable (mairie de Viry-Nouereuil).
