**ARRÊTÉ PORTANT DÉROGATION AUX
INTERDICTIONS DE DESTRUCTION,
D'ALTERATION, OU DE DÉGRADATION DE
SITES DE REPRODUCTION OU D'AIRES DE
REPOS D'ANIMAUX D'ESPECES ANIMALES
PROTEGEES**

Destruction de nids
d'Hirondelles de fenêtre
dans le cadre de la
rénovation de la gare de
péage de St-Quentin

Dossier de demande de
dérogation au titre de
l'article L411-2 du code de
l'environnement

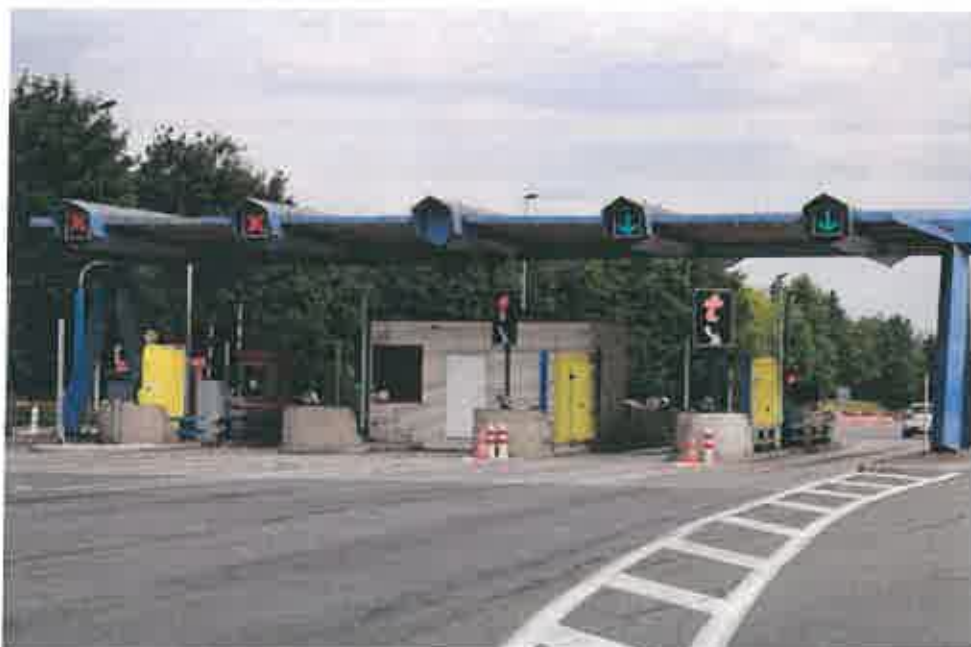
Figure 13 : Vue d'ensemble de la gare de péage de St-Quentin. © Biotope, 2018

L'opération faisant l'objet du présent rapport est portée par le service Mission péage de la Direction de l'Exploitation de sanef Elle consiste en la substitution de l'auvent de la gare de péage de ST-QUENTIN SUD - ENTREES ET SORTIES - DIFFUSEUR N°11 de l'autoroute A26 NORD par des portiques destinés à supporter les panneaux de signalisation dynamique de péage.

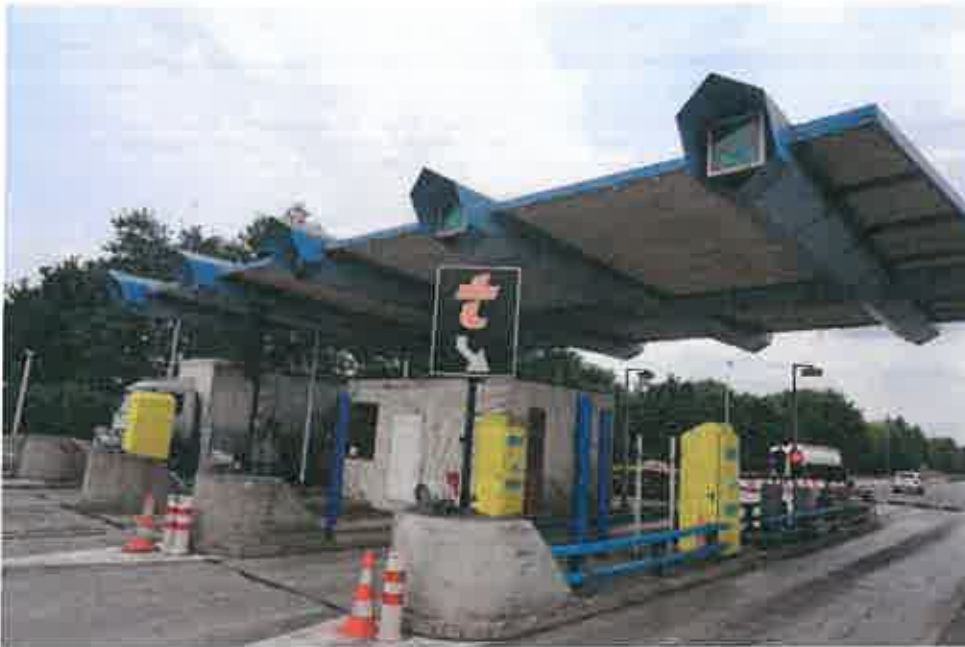
Figure 14 : Auvent à déposer. © Biotope, 2018

La gare de péage de St-Quentin n'a pas fait l'objet de rénovation récente. L'auvent, quant à lui est présent depuis une trentaine d'année. Il est arrivé en fin de vie. **Son état de corrosion tant externe qu'interne au niveau des assemblages, soudures et ancrages ne permet plus d'envisager un renforcement.**

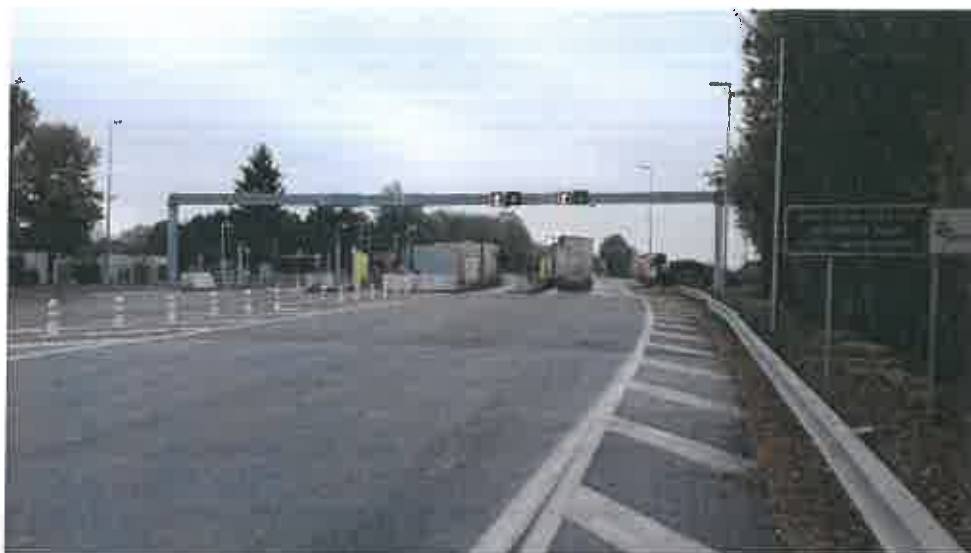
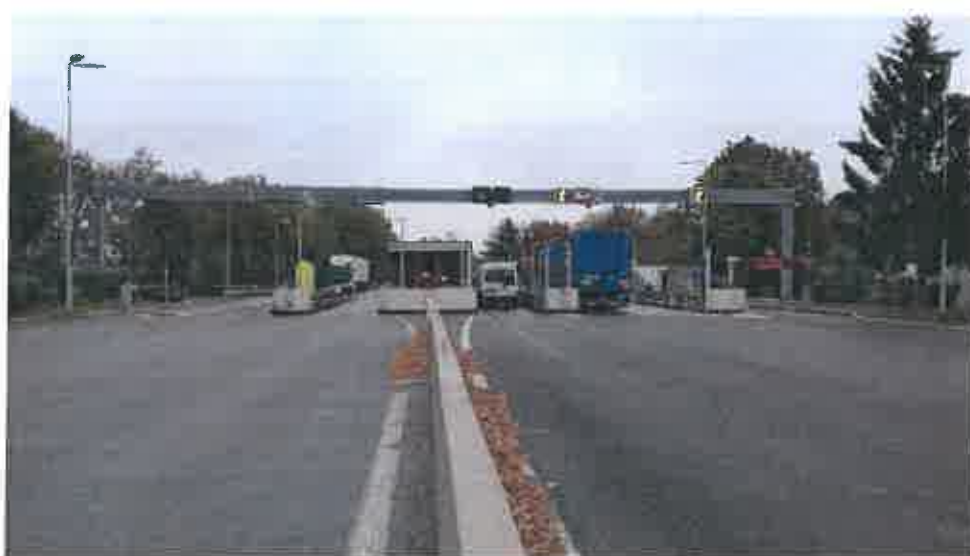
Figure 15 : Projet envisagé. © sanef, 2018

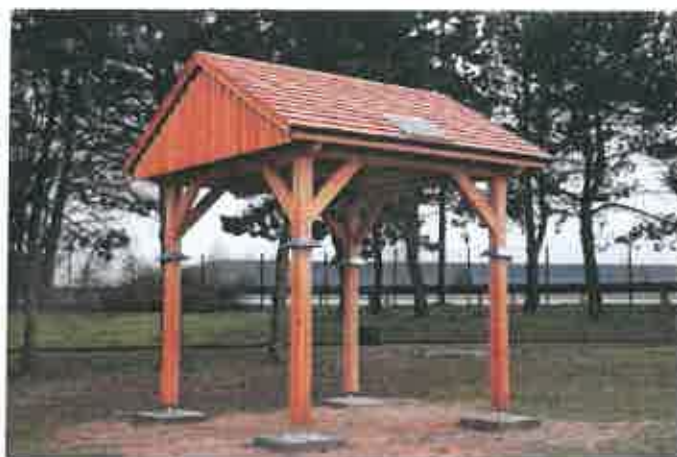
- Ouvrage en douglas finition brut de sciage.
- Surface toiture 3.80M par 3.80 M.
- Assemblage traditionnel chevilles et jambres de force .
- Toiture en tuiles bois douglas.
- Ventilation naturelle sous tuiles.
- Ecran anti pluie sous toiture.
- Pignons en planches douglas à couvre joint.
- Ventilation naturelle des combles.
- Cône anti prédateurs sur chaque poteaux.
- Repassse ornithologue pour attirer les hirondelle.
- Kit solaire pour une autonomie à 100% de la repasse et de l'ouvrage.
- 120 nichoirs fait chez Biosymbiose.
- Ouvrage 100% bois de France et 100% recyclable.
- Montage et livraison sur site.

Figure 17 : Préau pour Hirondelles de fenêtre à 140 nids © Biosymbiose, 2018

Préau pour hirondelles de fenêtre 120 nichoirs

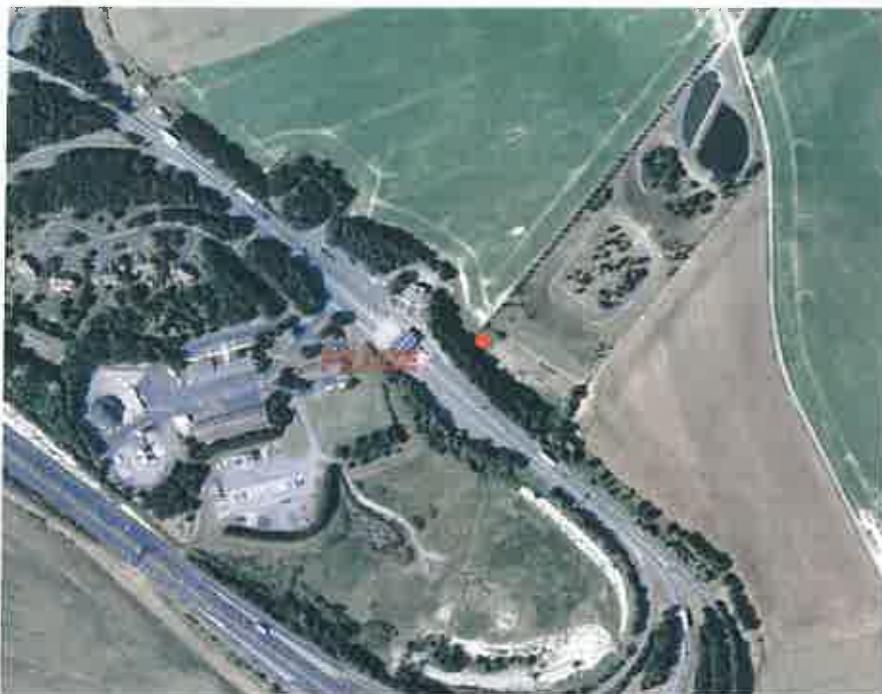
Figure 19 : Localisation proposée des nichoirs artificiels (en rouge). © Biotope / Geoportail, 2018

Cette localisation a été recherchée dans l'objectif de positionner les nouveaux nids à proximité immédiate du péage et des nids actuellement utilisés par l'espèce.
