# Fiches ouvrages

Cours d'eau : Clignon  
 Département : Aisne  
 Commune : Bézu Saint Germain  
 Date de visite : 20/07/2012  
 Propriétaire : NC  
 Gestionnaire : NC  
 Coordonnées RGF 93 : 729 012,83  
 6 887 875,28  
 N° ROE : -  
 Type ROE : -  
 Sous type ROE : -

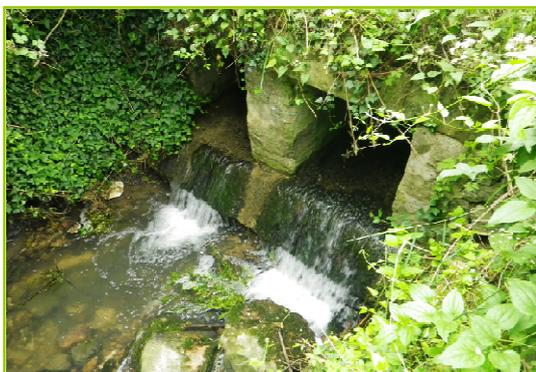
Vue aval

Chute entre l'aval du radier du pont et le terrain naturel.

Le pont doit être maintenu pour permettre le passage de véhicules au dessus du cours d'eau. Cependant, le maintien du seuil lui n'est pas nécessaire, il faudrait donc conserver le pont mais en supprimer le seuil / aménager le radier.

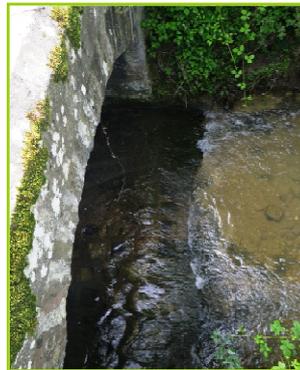
Vue aval

Chute entre l'aval du radier du pont et le terrain naturel.

Le pont doit être maintenu pour permettre le passage de véhicules au dessus du cours d'eau. Cependant, le maintien du seuil lui n'est pas nécessaire, il faudrait donc conserver le pont mais en supprimer le seuil / aménager le radier.

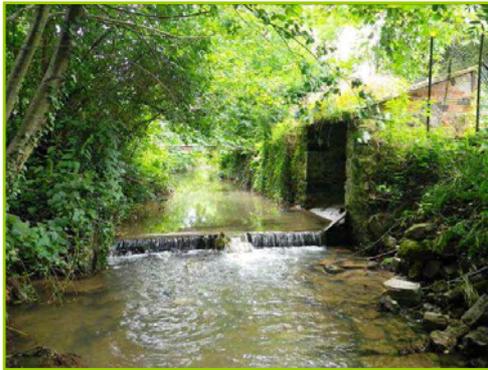
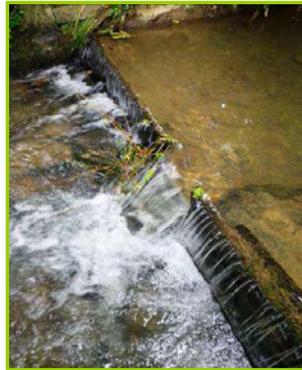
Échancrure centrale de 40 sur 10cm.

Il n'existe plus aucune contrainte nécessitant le maintien de cet ouvrage qui serait aisément supprimable.

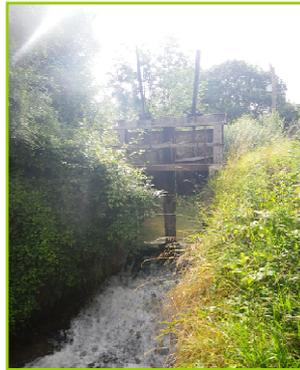
Vues aval

L'ancien lavoir, tout comme la roue ne sont plus utilisés. Le lavoir, la roue est les vannes sont en très mauvais état ; il n'existe aucune contrainte nécessitant le maintien de l'ouvrage, pas même l'agrément.

La propriété était en cours de vente lors de l'expertise de terrain.  
Les vannes sont en ruine et restent ouvertes, ne pouvant plus être manœuvrées, de peur de s'effondrer.

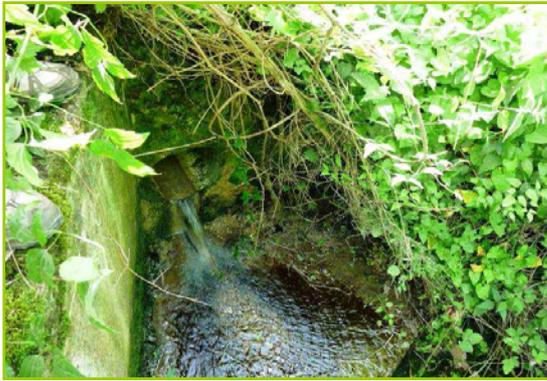
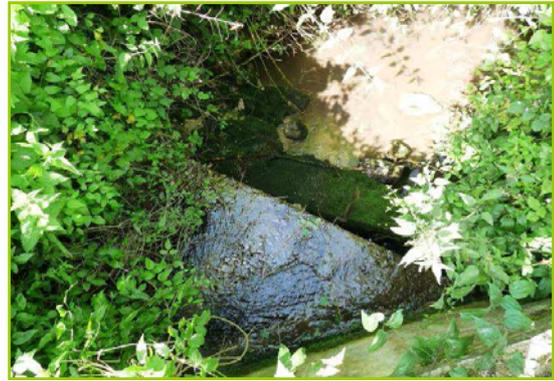
Vues aval

Fin du radier de buse 60 cm au dessus du terrain naturel.

Le pont doit être maintenu pour permettre le passage de véhicules au dessus du cours d'eau. Cependant, le maintien du seuil et des buses n'est pas nécessaire, il faudrait donc conserver le pont mais en supprimer le seuil et les buses.

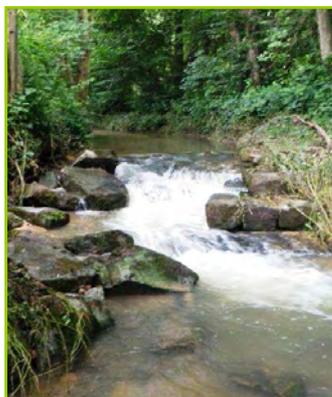
Vue aval

Le seuil crée une retenue mais ne semble plus, actuellement, n'avoir aucun usage, pas même d'agrément.

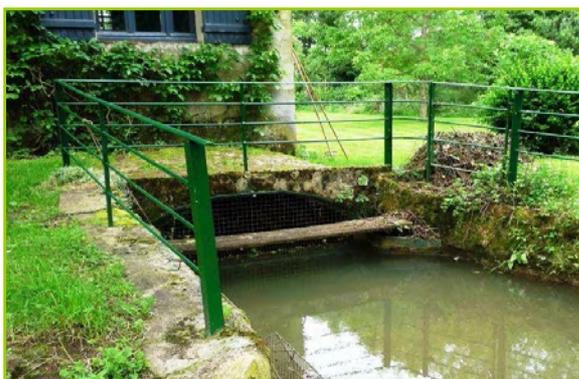
Vue aval grille

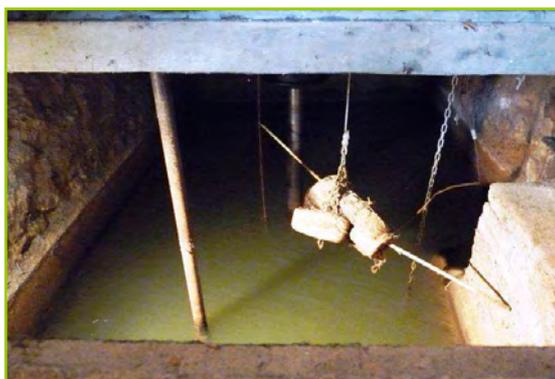
Structure hydroélectrique sous habitation

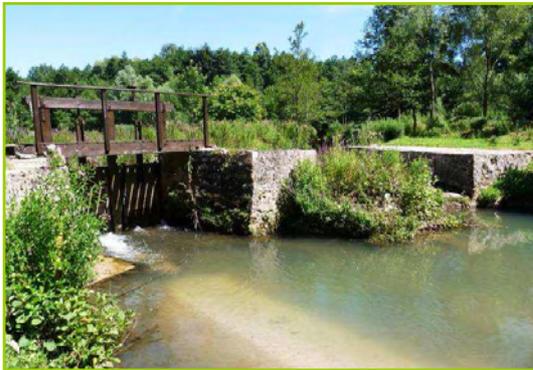
Vue aval

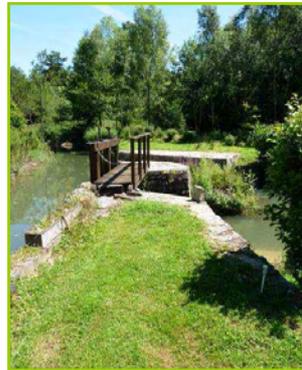
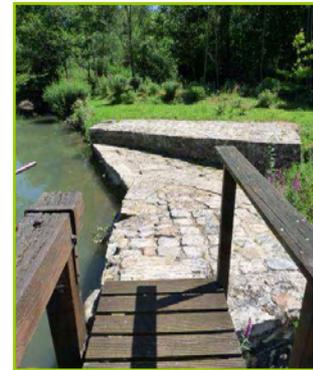
Déversoir

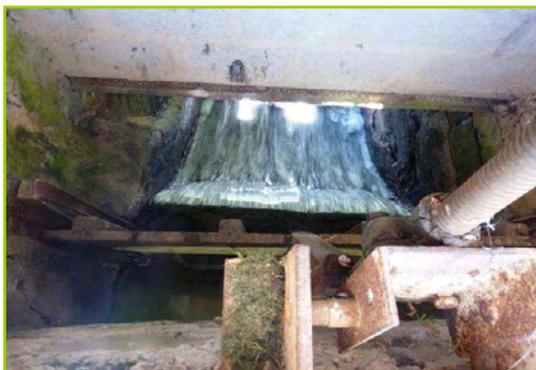
Vue du seuil souterrain avec vanne

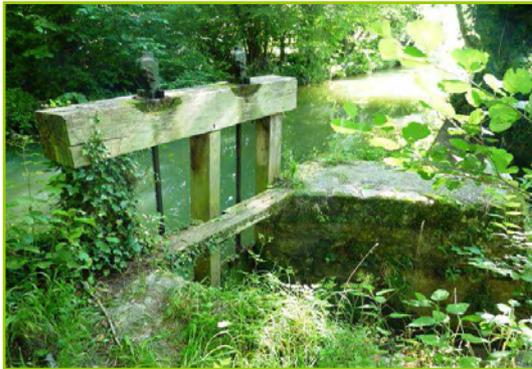
Vannes

Fissures présentes sur les vannes et le déversoir.

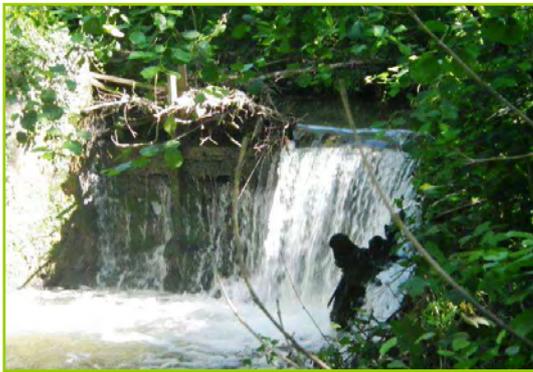
Seuil avecatardeau

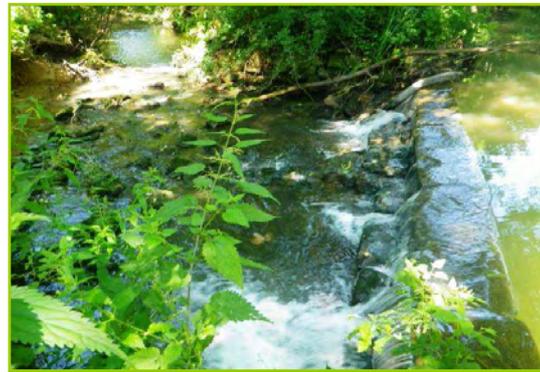
Déversoir

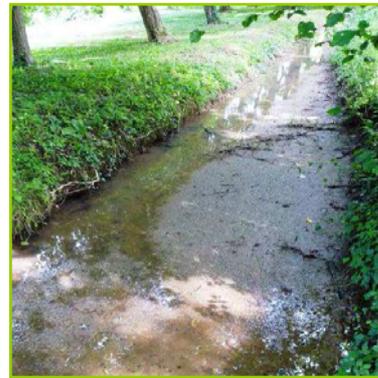
Vue amont

Hauteur d'eau amont (cm) :	10
Hauteur d'eau aval (cm) :	20
Hauteur de sédiment en amont (cm) :	40
Nature des sédiments :	Vase

Erosion berges amont :	Oui
Erosion berges aval :	Oui
Linéaire influencé (m) :	
Faciès amont :	Chenal lentique
Faciès aval :	Chenal lentique

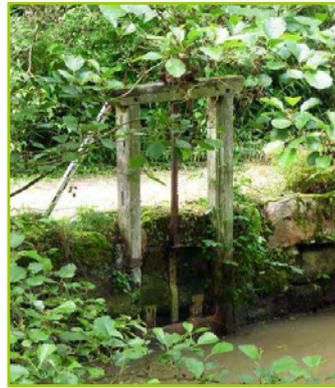
Vues amont

Hauteur d'eau amont (cm) :	60
Hauteur d'eau aval (cm) :	2
Hauteur de sédiment en amont (cm) :	30
Nature des sédiments :	Vase

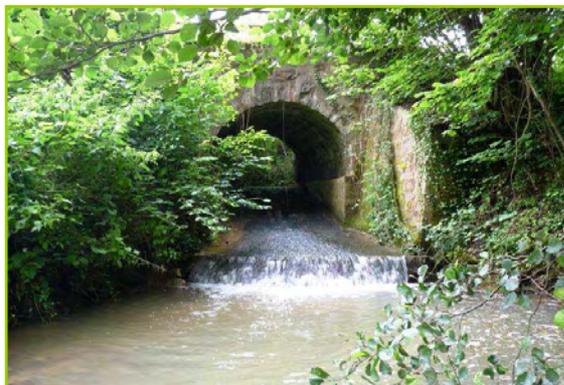
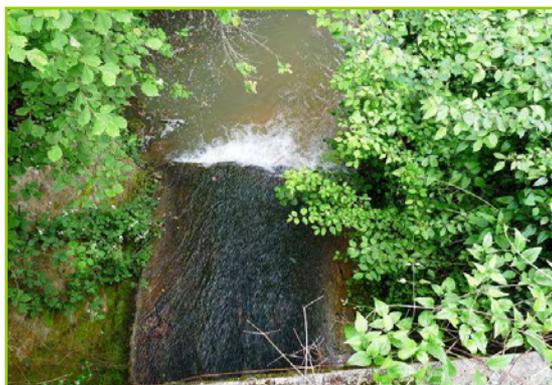
Vues aval

Le pont doit être maintenu pour permettre le passage de véhicules au dessus du cours d'eau. Cependant, le maintien du seuil lui n'est pas nécessaire, il faudrait donc conserver le pont mais en supprimer le seuil / aménager le radier.
